第三章 地域性風格與客家建築特色

第四章 現況及修復計畫

第一節 現況損壞調查

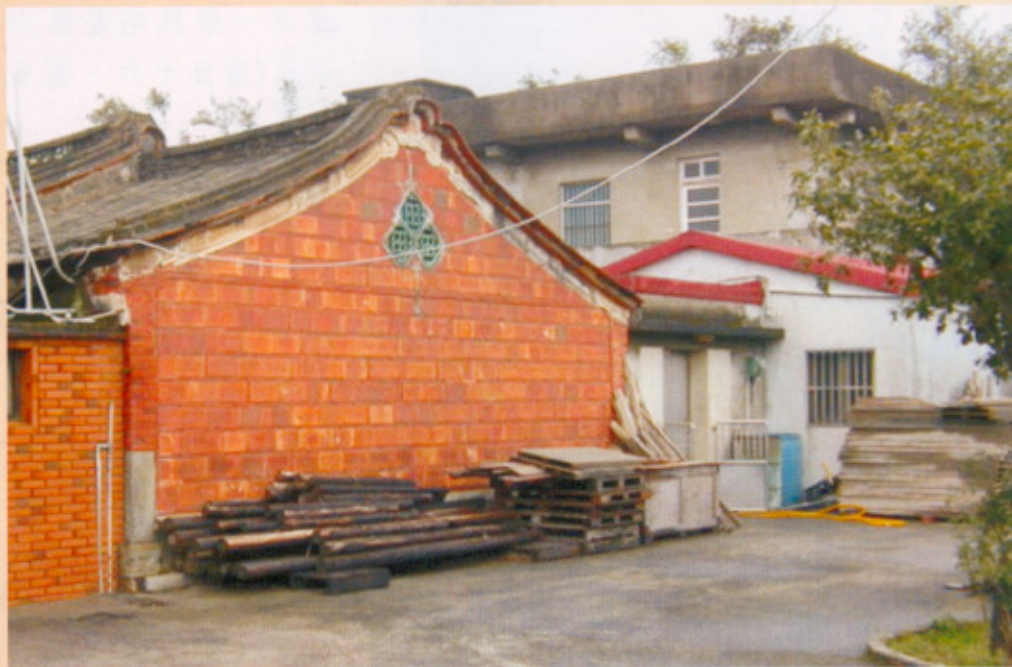
由於在與內橫屋間，有在過水廊及銜接部分加建鐵皮屋，使得建築環境感覺較呆板、生硬，加上屋前還堆有營造的模板、杉木，益使環境有點僵硬(圖五十八)。

▲圖五十八：呆板生硬的建築環境

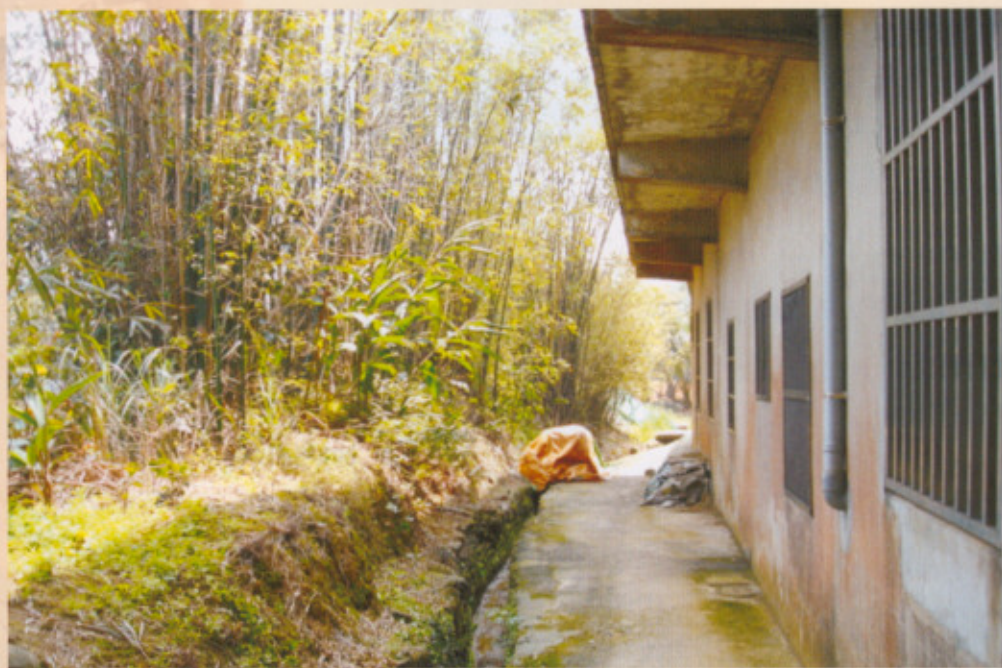
環繞屋側及屋後的，是一寬約30~80公分，深30公分的卵石砌排水溝，在屋坡後更沿坡築起，形成約一米高的坡坎，排水良好。四周環植竹林，密度很高，形成良好的隱蔽環境(圖六十)。

▲圖六十：屋側排水溝與竹林

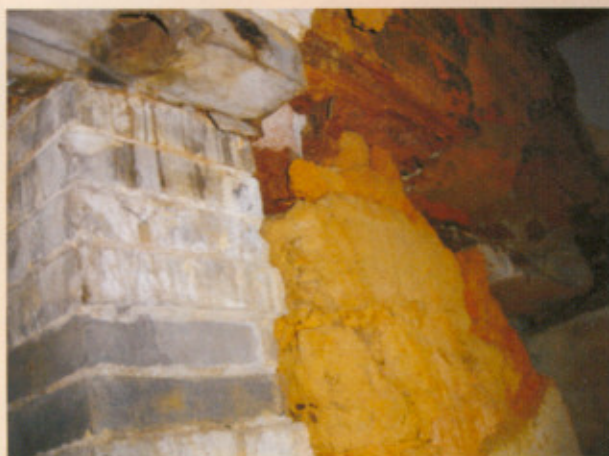
▲圖六十一：左內橫屋土塊牆

內部牆體方面，正廳及橫屋主要廂房內，左右隔牆在臺度上砌有一段斗砌牆，十分完好，其餘內部牆體皆為土塊砌，因重修時有重新粉刷，情況大致良好，惟左橫屋可能是與新蓋樓房相隔太近，通風不良且長期封閉，造成室內比較溼涼，土塊比較容易毀損(圖六十一)。土塊牆的卵石砌臺度則十分完好。

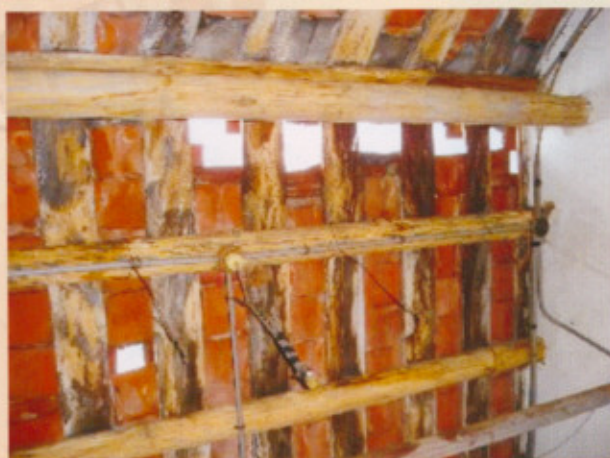
由於左內橫屋明間大廳的屋頂陰坡部份桁木已經移位變形，並有一個破洞，致使中央屋脊有些微凹陷，使屋面的瓦鬆脫(圖六十二至圖六十八)。

▲圖六十二：左內橫屋屋頂屋瓦缺漏情形

屋瓦部份，左內橫屋明間由於破一個洞，使整個屋瓦鬆動，導致室內漏水嚴重，簷口亦因封簷板腐朽，不堪負荷，所以陽坡屋瓦在簷口部分，屋瓦出現掉落，且整排瓦作鬆脫、下滑，並往右側影響到右次間的三排瓦作，有擴大之虞。右內橫屋雖大致良好，惟封簷板也須汰換或修補。

短期內儘速將左內橫屋的大廳漏水與正身右梢間外牆漏水解決，進一步將簷下的封簷板修護完成，並將所有泥塑(包括窗台頂部的書卷裝飾、八字牆簷下、盤牌周側)作成修護。

短期：內橫屋明間大廳漏水修補，屋頂修護，封簷板修護，外山牆泥塑修復。

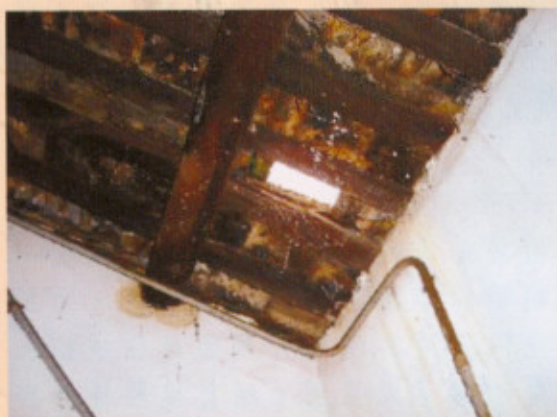
▲圖六十三：左內橫屋屋頂屋瓦缺漏情形

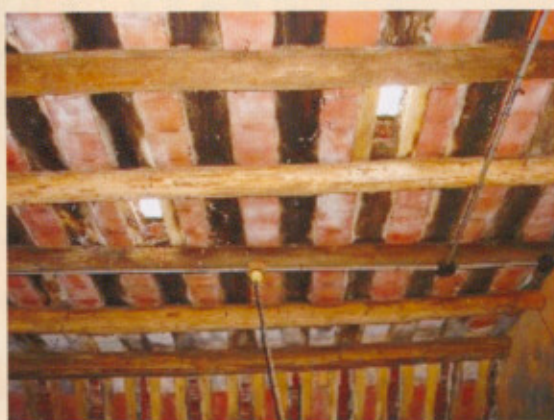
▲圖六十四：左內橫屋屋頂屋瓦缺漏情形

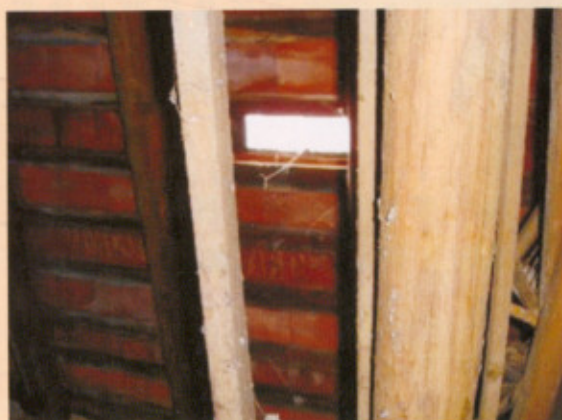
▲圖六十五：左內橫屋屋頂屋瓦缺漏情形

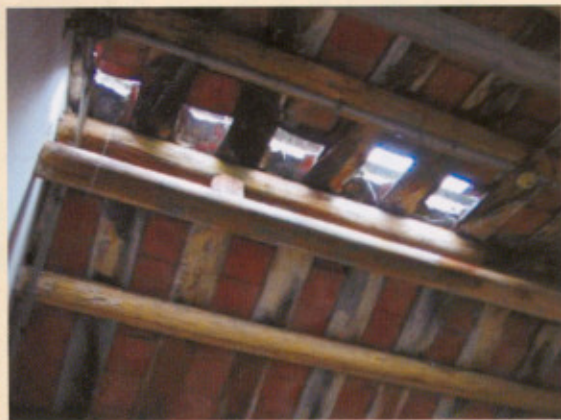
▲圖六十六：左內橫屋屋頂屋瓦缺漏情形

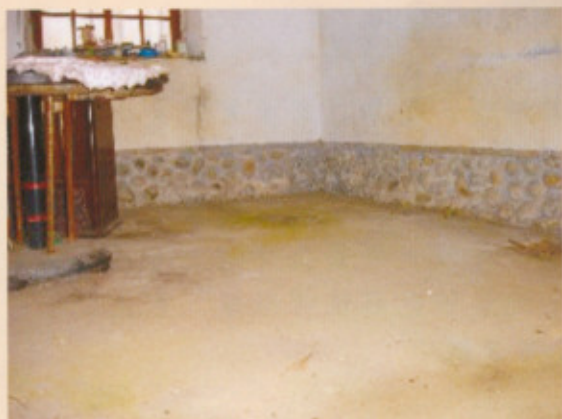
▲圖六十七：左內橫屋地面情形

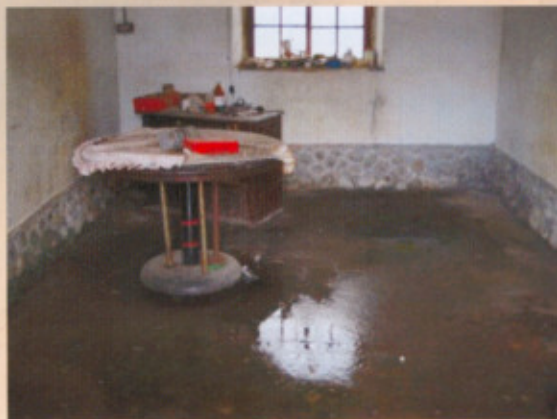
▲圖六十八：左內橫屋遇雨天屋頂漏水造成地面积水

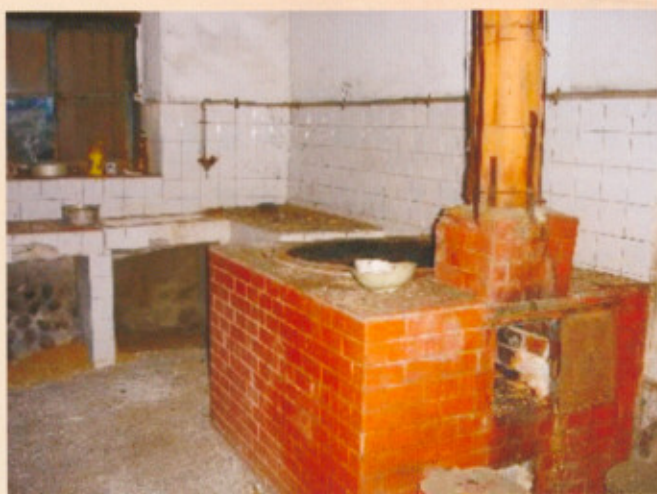
▲圖六十九：左落廡之廚房

左落廡有一老舊廚房，正身右翼及右橫屋有人使用居住外，其餘各間房皆無人使用，大多陳設一些古老的農具及祖先家具，因日久未整理，已蒙上一層灰(圖六十九)。
