現存水產講習所乙種官舍（二戶建）建築共二棟，其結構及構造型式相同。歷經多次增修改建，二棟建築之空間與外觀雖均已變動，但基本木結構及構造型式仍多維持舊有之格局。因此本章有關構造與破壞現況之調查與說明，除破壞紀錄圖面分爲 A、B 二棟個別記錄外，因二棟之破壞模式與情況相似，故其餘調查均以綜合性之方式進行描述。

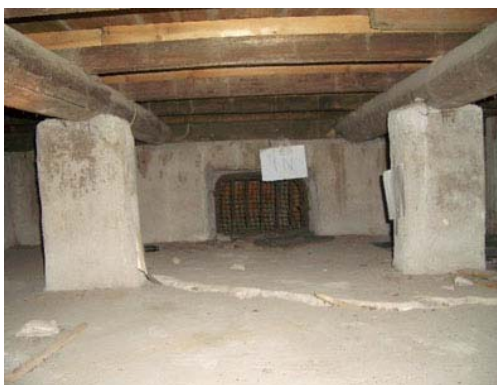
照片 4-1-2 地坪裂縫

現況調查可經由腰積留設的通風換氣口或拆解床結構進入，除增建空間被新增磚牆阻隔外，其餘原有地伏空間均可相連通。現場基礎地坪爲卵石夯實後，再鋪設防蟻混凝土。所謂防蟻混凝土即爲改善原混凝土中之石灰成份，容易遭白蟻分泌物分解的缺點，因而調整混凝土配合劑之種類與比例，以水泥：砂：砂礫由一般混凝土 1：4：8 之比例調整爲 1：3：6 加以混合而施作^[註1]（照片 4-1-1）。另於調查時發現，混凝土地坪有一處明顯裂縫並產生約 5 公分之高差，應表示有基礎下陷之情形發生（照片 4-1-2）。

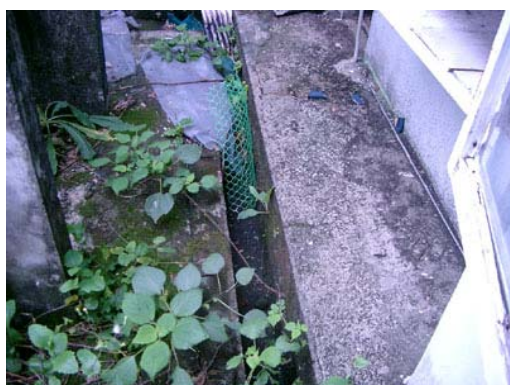
照片 4-1-5 犬走縱向裂縫

建築物四周犬走的混凝土構體，除部份延著下水溝邊產生縱向裂縫外，表面大致保存完整（照片 4-1-5）。但有一處較明顯之橫向裂縫產生並向室內地伏方向延伸，此亦代表基礎應有下陷情形發生（照片 4-1-6）。

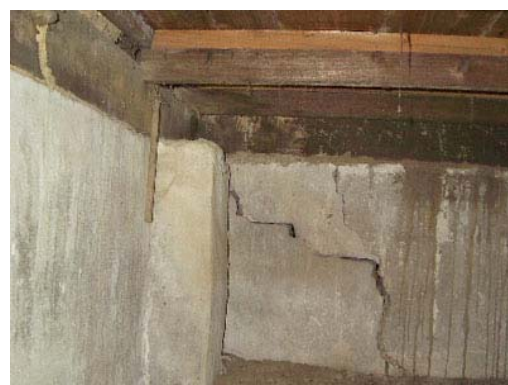
照片 4-1-11 腰積斜向裂縫

4-1-9~4-1-10)。前述現場調查時發現基礎下陷之情形，亦造成腰積明顯斜向與水平向之裂縫（照片 4-1-11~4-1-12）。另部份腰積面飾所塗抹的水泥砂漿，因滲水之故已形成白華現象（照片 4-1-13）。

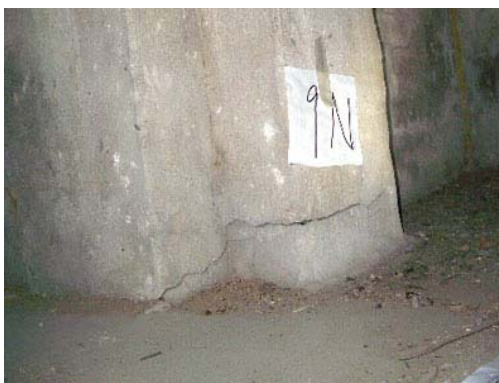
照片 4-1-17 磚束水平裂縫

調查時發現許多床束均在垂直方向有所傾斜，應為本案建築興建當初施工品質不良所致（照片 4-1-16）。另受基礎下陷之影響，床束亦有水平裂縫之情形（照片 4-1-17），或有表面水泥粉光剝落、磚體位移的情形發生（照片 4-1-18）。部份增築的空間，為使其床結構高程與原建物相同，因此同樣以床束構造將床結構墊高，但施工時僅將紅磚疊砌，表面並未以水泥砂漿進行保護修飾，且其疊砌手法粗糙，磚體穩定性不佳（照片 4-1-19）。

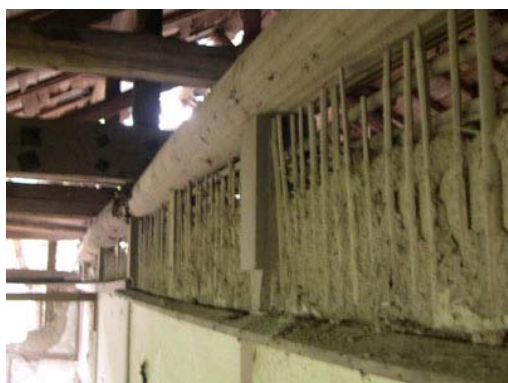
照片 4-1-29 漆喰壁（木舞下地）破壞

由已破壞外露處之結構構法觀察（照片 4-1-29），可大致瞭解原有軸組桁架系統，發現此處並無設置筋違以抵抗地震力。依葉卿秀^{註4}君所述，有關筋違或遂木、方杖等耐震構材之設置，是於昭和 10 年(1935)所頒佈的「震災地家屋建築ノ改良促進ニ關スル件」^{註5}中加以規範，而本案建築興建年代正與此相近，因此設計時需依此法規之規範而設置耐震構件，仍需再行確認。於門洞開口處發現於兩側間柱旁另加設一立柱以補強開口，此應非原有之構造物，而是使用者因門框上方之胴緣有下陷之情形而增設（照片 4-1-30）。現場調查發現，軸組系統在未臨外牆的部份，構件除有些許面漆剝落之破壞外，並未有嚴重損壞產生。但位於緊臨外牆下見板內側的立柱，則因下見板破壞造成雨水滲漏，而有嚴重腐朽及白蟻蛀蝕情況發生（照片 4-1-31）。

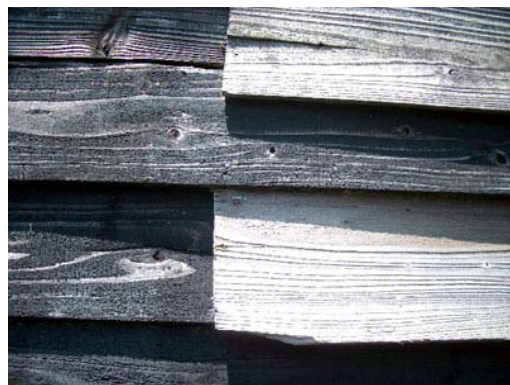
照片 4-1-54 下見板木材乾裂變色

經現場調查可知，下見板表面原先塗佈的木餛油均已風化，後續維修增建時並未對下見板構件多做處理，因此可見板材表面多已乾裂變色（照片 4-1-55），且多處板材年久失修而出現剝落破壞的狀況（照片 4-1-56~4-1-57）。本案建築下見板外牆於房屋轉角的施工方式分為二種，其一為兩側板材直接交疊，此為日造木房屋的標準做法^{〔註7〕}，但於接合處已產生開裂分離的破壞（照片 4-1-58）；其二則於角隅處以鐵件包覆，但補強鐵件亦因環境因素而銹蝕破壞（照片 4-1-59）。雨押部份則發現有鬆脫剝離的破壞（照片 4-1-60）。

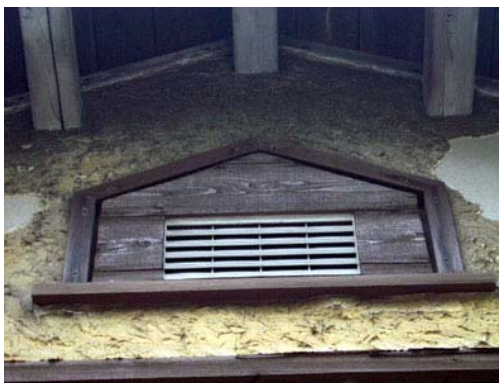
照片 4-1-63 荒壁外牆表面剝落破壞

於二戶入口上方妻側壁面之外牆及簷下外牆部位為漆喰壁板之荒壁，為僅進行粗塗的壁體（照片 4-1-6~4-1-62）。由壁板內部可見漆喰壁外側單面塗佈粘土，內部僅以紗網保護（照片 4-1-63），避免蚊蟲進入。現場調查破壞狀況為部份粘土及表面粗塗剝落（照片 4-1-64~4-1-65）。

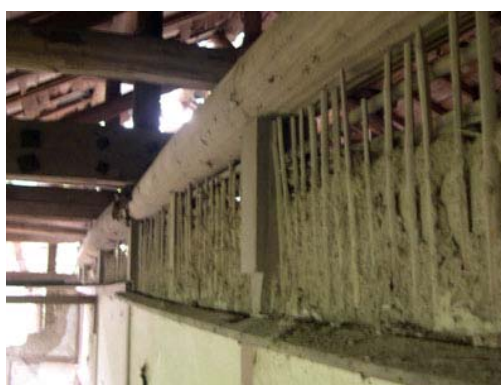
照片 4-1-73 漆喰壁(木舞下地)破壞

漆喰壁(木舞下地)的破壞，多是表面飾材之剝落(照片 4-1-76,77)；但仍有部份可能因地震因素產生破壞，而出現斜向裂縫(照片 4-1-78)；另因外牆雨淋板破壞而使雨水滲入，造成內部漆喰壁(木舞下地)被白蟻侵蝕，整片內壁破損剝落(照片 4-1-79~4-1-80)。

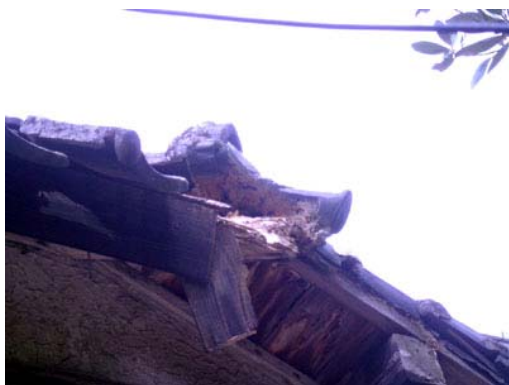
照片 4-1-91 鬼瓦破損

目前屋面有嚴重漏水的情況產生，由屋架內調查可知，雨水已滲入野地板中造成明顯水漬，同時椽木及母屋均已產生腐朽的狀況（照片 4-1-89~4-1-90）。原有鋪設水泥萬全瓦之其他各戶，亦多因漏水而以水泥砂漿填縫，以防止滲漏情形擴大（照片 4-1-91~4-1-92）；屋瓦除部份雀型鬼瓦及熨斗瓦破損或脫落外（照片 4-1-93~4-1-94），大致保持良好。A 棟 16 號之屋面，則已於整修時全面將瓦片移除，更換為油毛氈直接鋪貼（照片 4-1-95）。

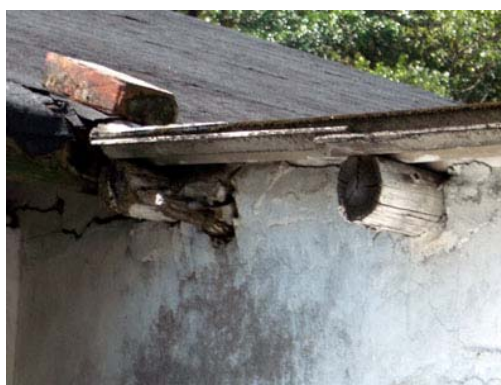
照片 4-1-95 鼻隱破壞母屋腐朽

鼻隱(封簷板)為屋面的收尾，因木構屋架突出於外牆面，故利用鼻隱將出簷處封蓋，以避免受到風雨侵蝕(照片 4-1-96)。本案建築受環境風雨影響，鼻隱多已破壞掉落，因此已造成出挑的母屋構件出現腐朽風化的現象(照片 4-1-97)。而 A 棟 16 號以油毛氈將屋面及鼻隱一並包覆，不失為防止內部木構件腐蝕的對策(照片 4-1-98)。

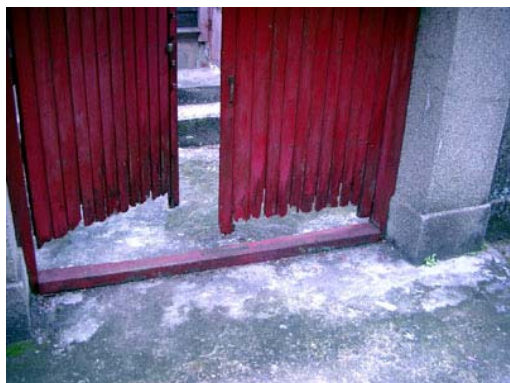
照片 4-1-115 門作破損

門作部份亦為木製，其型式均仍保有原型（照片 4-1-116），但同樣因破損而不堪使用（照片 4-1-117）。室內門扇型式亦保存完整，可做為日後復原時之參考（照片 4-1-118）。

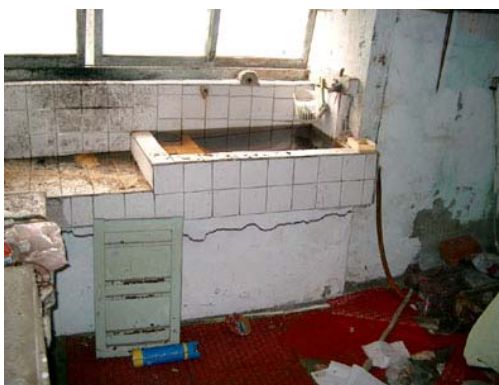
照片 4-1-118 洗手台出挑裂縫

廚房出窗處原有之洗手台為鋼筋混凝土建造，但因懸挑荷重甚大而造成嚴重龜裂，內藏鋼筋亦完全銹蝕（照片 4-1-120~4-1-121）

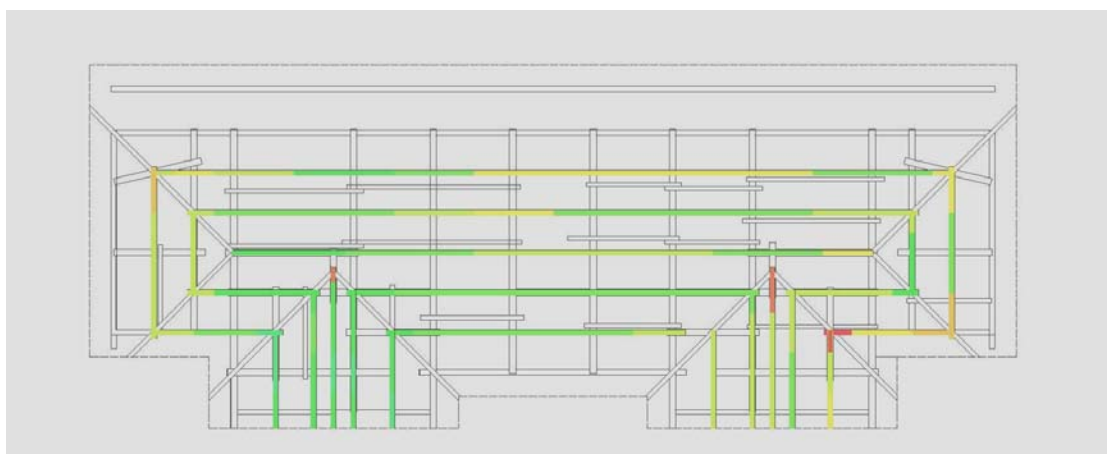
圖 4-2-2 A 棟 母屋含水率圖

經本調查以含水率計進行檢測，多數構件含水率均小於 20%，但屋架中有部份構含水率已超過 60%，表示屋面明顯滲水或嚴重漏水，導致異常含水率（圖 4-2-2、4-2-4）。而地伏的檢測中亦發現有多處構件之含水率高達 80%（圖 4-2-3），此異常含水率的發生，一部份位於廚房浴廁下方，表示該處的防水工事有損壞之發生，另一部份發生於緣側及正面入口處，因這些地方均為增建或改建處，除因阻塞通風孔造成相對濕度提高之外，新增築部份的構法亦可能粗糙而使雨水滲漏。

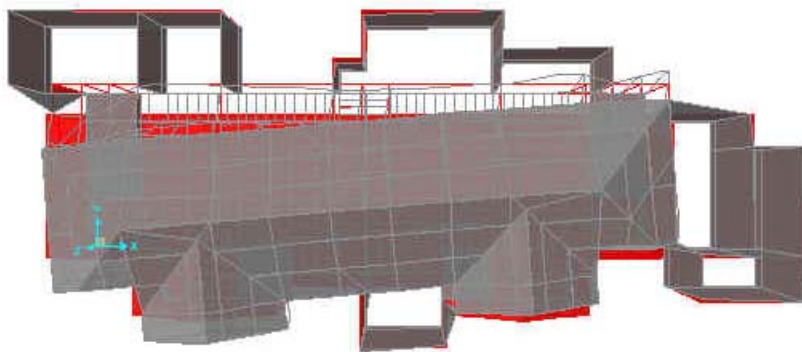
圖 4-3-2 模態 1 之振型圖

經數值分析計算後，可得到本案建築(A棟)的前三個模態，其振形分別如圖 4-3-2 至圖 4-3-4 所示。圖 4-3-2 為第一模態之振形圖，主要為扭轉之變形。圖中顯示，變形較大的部位在於左戶左上角浴廁位置。由於增建之磚造結構整體建築物的上方與右方，但因上方磚體與主體建築之間隔有緣側，致使磚體之勁度影響以右側為主。因右側磚體不易產生變形，故左方木構架產生較大的變形量，易造成上方屋架之損壞。另於木結構右下方右戶大門處，因扭轉慣性之作用，產生擠壓之變形，此處之變形量雖然不大，但所受到的應力相對較高，極易產生屋架及妻側壁面之破壞。

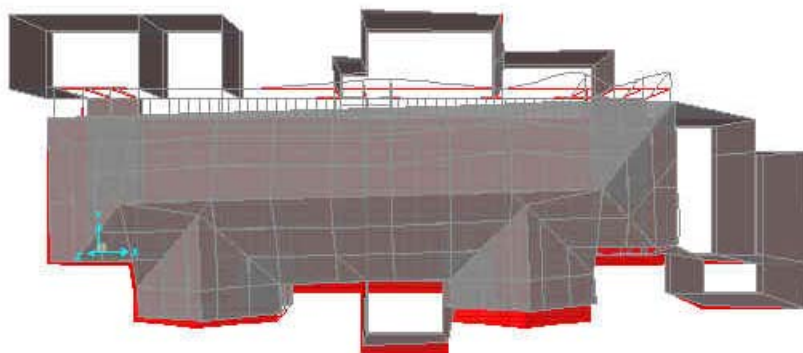
圖 4-3-3 模態 2 之振型圖

圖 4-3-3 為第二模態之振形圖，主要為 Y 向（短向）的變形。圖中顯示，整體木結構大至往 Y 方向移動，但因緣側上方增建於 Y 向有較多的磚造壁體，故變形受到限制，但未受壁體限制移動之處，則呈現較大之變形量。另於右側因為 X 向之壁體，對 Y 向之運動並無明確限制，故建築物於右側有較大之位移量。

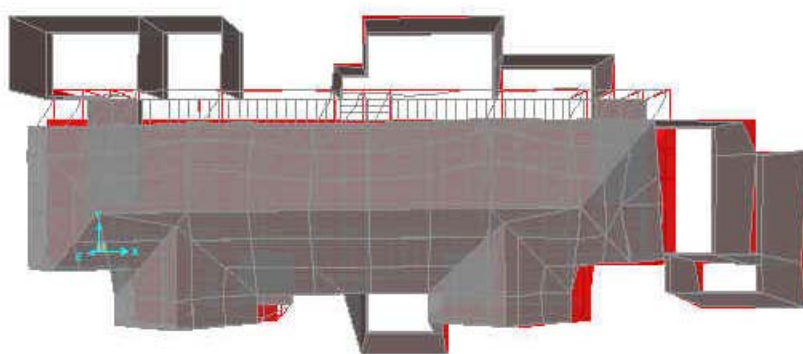
圖 4-3-4 模態 3 之振型圖

圖 4-3-4 為第三模態之振形圖，主要為 X 向（長向）的變形。圖中顯示，整體木結構大體往 X 方向移動，但因緣側構件與上方磚體相連，無法同時變形，因此形成較大之拉應力，此亦造成緣側之破壞。由現況調查可以確認，在緣側上方天井及以母屋，均有大量的破壞，以及構材含水率偏高的情形，代表此處破壞較為嚴重。同時由於木結構右側連接磚體，變形不易，易形成應力集中之現象，因此於右戶廚房與磚體連接處，調查時亦發現較為嚴重的破壞。

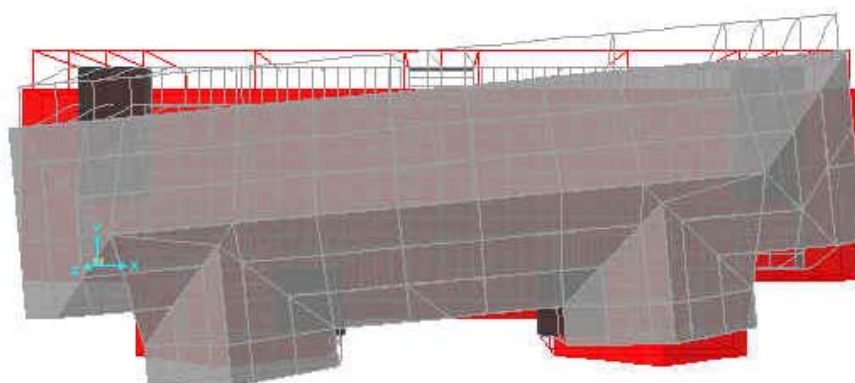
圖 4-3-8 復原原型建築前的模態 3 振型圖

由原型建築的模態振形圖顯示，主結構體於各模態之變形均為一致性，並無特別應力集中之處，代表此原型建築於外力（地震力）作用時，各構件之受力一致，可平均分擔作用力，不易產生局部性之破壞。另值得注意的為第三模態的扭轉變形，其變形型式以中央分戶軸線為軸心扭轉，此行為將造成中央部份承受較大的應力，建議於復原補強時，可於此軸線上增加一屋架，並加強該架與左右兩架間之連接，增強構材應力的承受能力。

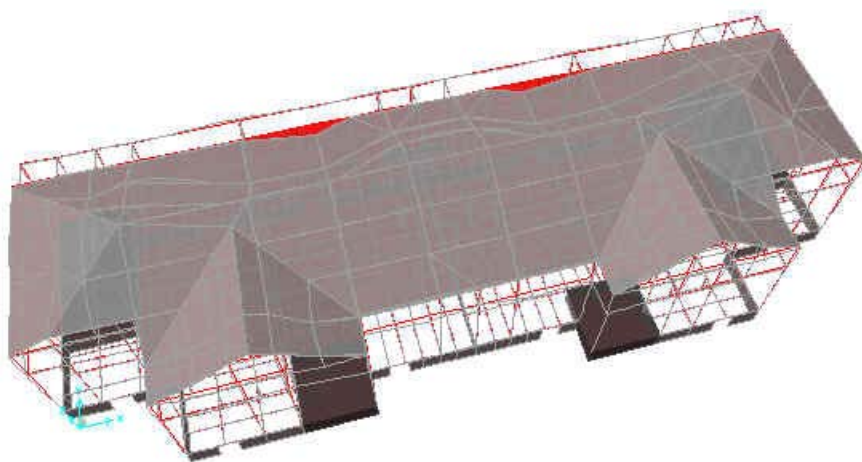
圖 4-3-9 屋架變形圖

另分析結構屋面重量所造成屋架的變位，以瞭解屋架是否有足夠之能力承受其載重，如圖 4-3-9 所示。由變形圖可知，屋架之變形集中於兩戶中央處，即平面客廳之上方，由屋架配置圖及柱位配置圖（圖 4-3-10,11）分析，於平面座敷（客廳）與居間（臥室）之間並無結構柱的配置，僅為真壁分隔，但仍有兩架的屋架置於其上，故屋架承受重量後，因中央無結構柱支撐，故呈現較大的變形量。
