# 彰化扇形車庫

調查研究與修復計畫

指導單位：內政部  
彰化縣政府  
主辦機關：彰化縣文化局  
研究單位：徐裕建建築師事務所

彰化縣文化局委託◆徐裕健計劃主持  
彰化縣縣定古蹟彰化扇形車庫調查研究與修護計畫

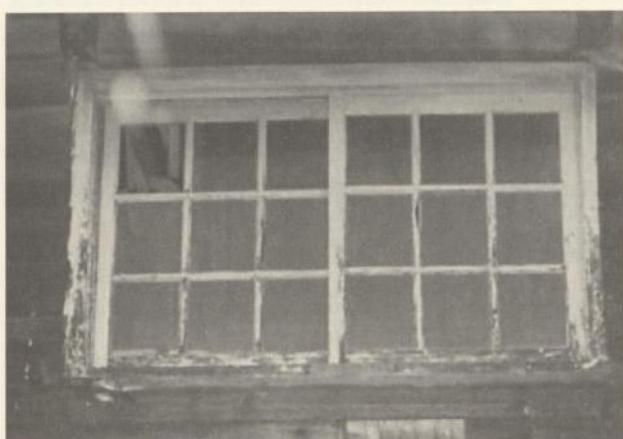
台灣中部地區雨水豐厚，對於建築物之侵害主要以雨水之侵害為主。而扇形車庫之水侵害情形，主要與屋面表層粉刷龜裂有密切關係，雨水滲入裂縫後，沿結構體縫隙下滲入，進而侵入鋼筋使鋼筋生鏽膨脹，影響結構強度。

圖 4-1 水分侵害木作構件

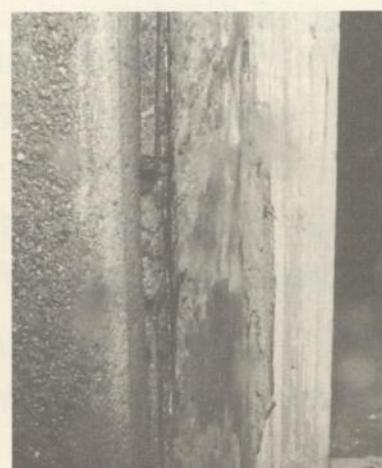
圖 4-2 水侵入木框使局部混凝土劣化

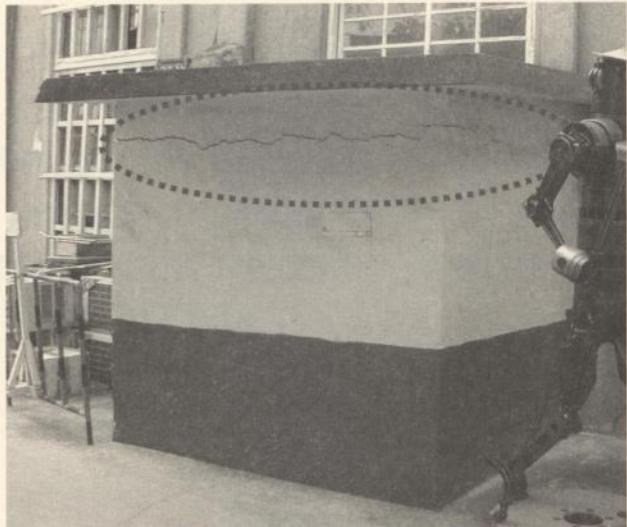
民國八十九年之九二一地震嚴重破壞台灣中部地區，連帶扇形車庫亦受波及，部分構造因無法承受瞬間橫向加速度的搖擺而有損壞。包括屋簷有裂縫、樑柱交接處發生細紋、開口部角隅處之斜向裂縫、水泥地坪裂縫與歷次增建之施工接縫處裂縫等。

圖 4-3 增建磚造儲料庫房有橫斷裂紋發生

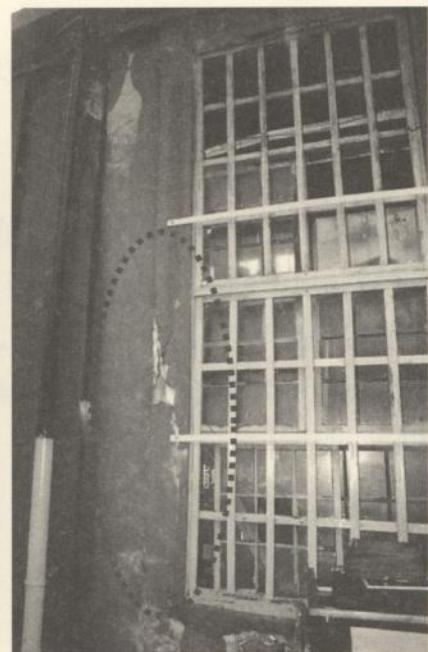
圖 4-4 牆體因地震力發生剪力裂紋

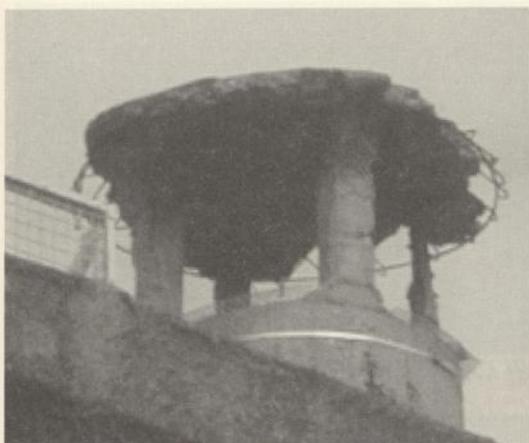
因一九二〇年代鋼筋混凝土營造技術尚未發展成熟，故對於鋼筋配置與混凝土的澆置等工法仍採取較保留之作法，較高之混凝土水灰比，以光面鋼筋為抗張材料且排筋緊密等。然而隨著使用時間拉長，混凝土材料因空氣氧化作用、溫差的冷縮熱漲、水分侵害與光面鋼筋握裹力較差等影響，形成部分區域有表層混凝土碎化剝落的現象發生。

圖 4-5 煙囪因混凝土劣化剝落

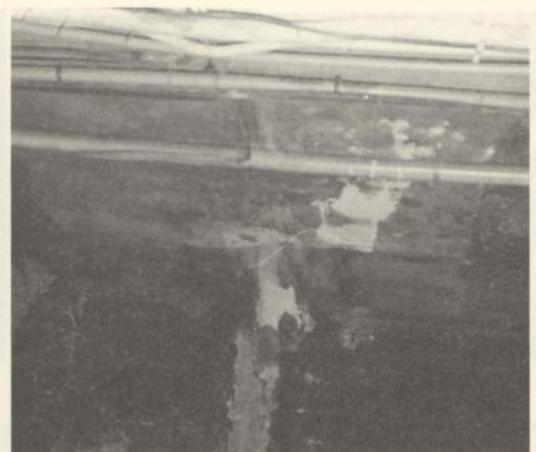
圖 4-6 混凝土牆體產生白華現象

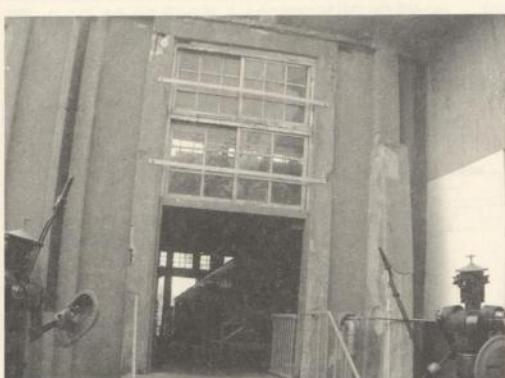
原屋面之防水層粉刷因底層鋼筋混凝土的破壞剝落而喪失防水功能；垂直牆面之粉刷層亦因內部混凝土剝落，擠壓表面粉刷層隨之脫落，進而暴露結構內之鋼筋，影響結構安全。

圖 4-7 人員出入口側邊牆體粉刷層剝落

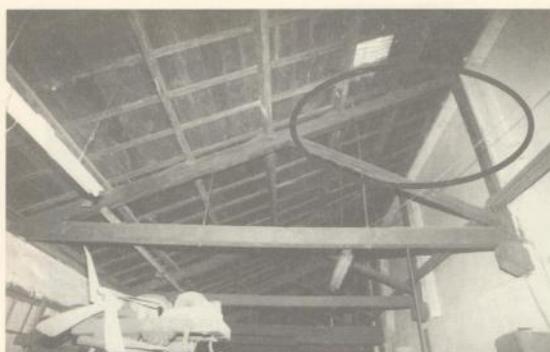
雖彰化扇形車庫主體為鋼筋混凝土造建築，然於一股與十二股旁的庫房與工場仍使用單披水之木桁架屋面，因此二處之庫房通風效果較檢修車庫差，經以濕度計檢測，仍達 30 度左右。顯示其室內濕度偏高，物理環境容易使屋架木構件腐朽與遭致白蟻攻擊。然檢視扇形車庫鄰近地區尚無發現大規模之白蟻侵害情形。

圖 4-9 機械工場木構桁架及望板受潮  
有漏水現象

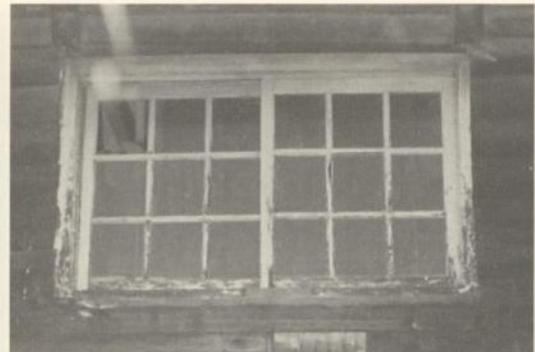
圖 4-10 庫房木窗樘受潮腐朽

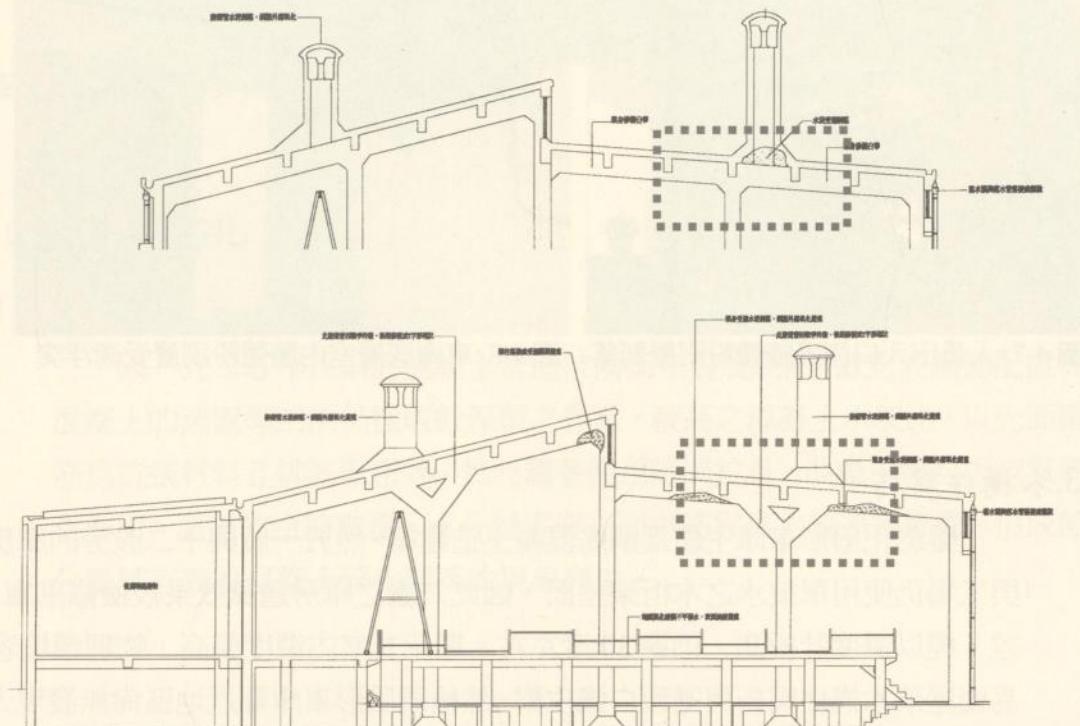
戰爭時期，車站往往成為重要之戰略目標，故於二次大戰末期，美軍轟炸台灣地區戰略要點時，彰化車站亦成為轟炸標的之一，經訪談得知，目前屋面仍留有當時軍機掃射之彈孔，且車庫結構亦因中彈，於戰後修復時以 Y 字柱補強結構。

圖 4-11 柱頭收頭作法 上圖為原初柱頭收頭作法，下圖為光復後修復之 Y 字柱頭收頭

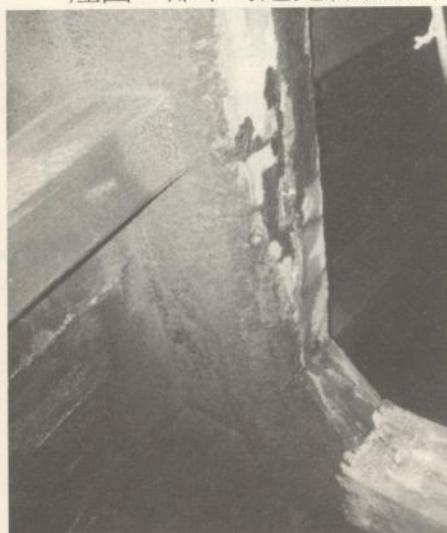
前蒸汽動力時期之機車，多以燃煤為主，其所排放之巨量黑煙與煤灰，常為車站設施髒污之主要污染源，此可觀察過去之機關車庫、車站月台與隧道等天花頂部所遺留痕跡可知。現扇形車庫雖於新建之初每股道設置有一處煙囪，卻不可避免將燻黑車庫內部天花，導致頂層水泥粉刷層劣化剝落。

圖 4-12 檢修股道上方屋頂煙燻嚴重

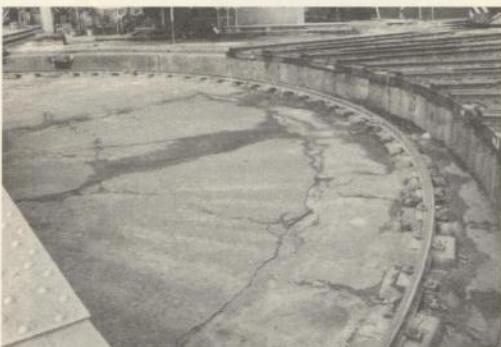
由於扇形車庫係作為彰化機務段之檢修車庫使用，其地坪之設計原以因應大載重之機具操作與機車零件堆放。惟部分地坪需儲放機車零件等重物，然已超過原始地坪設計載重所造成的使用性破壞。

圖 4-15 轉車台環狀軌道 PC 基座  
損壞狀況

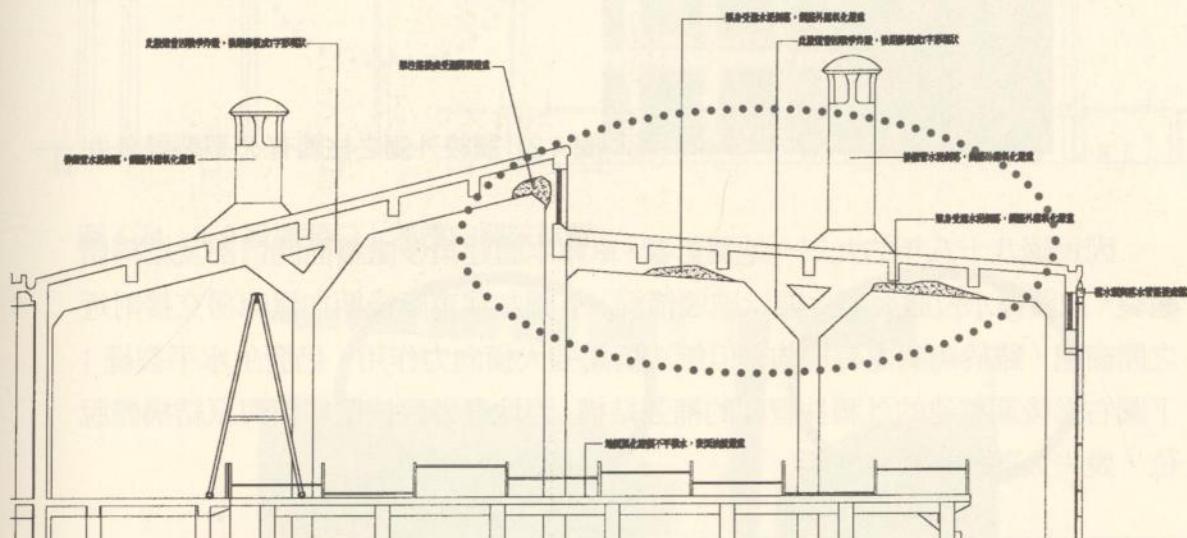
主體建築結構主要損壞情形，主要有歷次增改建之結構體間缺乏伸縮縫施作，以致於地震時不同構造體互相碰撞之損害以及材料劣化與煤煙的硫化物侵蝕，減低結構強度。

圖 4-19 結構破壞現況

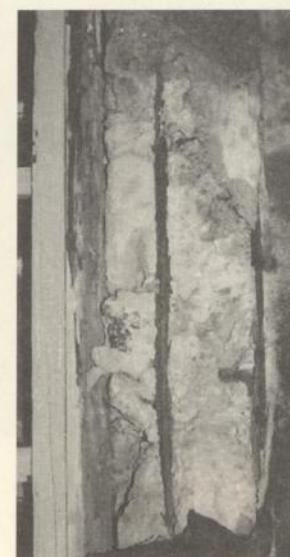
扇形車庫之主要結構柱及 RC 壁有部分受潮氣裂化的影響鋼筋銹蝕體積膨脹，造成粉刷層龜裂及破損現象，部分保護層脫落，造成鋼筋裸露銹蝕。由以下圖可知剝落粉刷層內為光面鋼筋，為日治時期慣用之材料，相較於竹節鋼筋之混凝土握裹力較差，且彼時結構設計之箍筋缺乏，以致箍筋間距過大（可見破壞處大於十五公分），缺乏對抗橫向力的力學設計。

圖 4-20 表層混凝土剝落情況

1. 柱裂縫灌注 Epoxy 修補。
2. 粉刷層打除至結構層。
3. 用高壓空氣吹淨工作面層，並以無收縮水泥粉刷修平。
4. 柱四面以鋼板包覆並以滿鋸與 M16 化學錨栓固定，錨栓間距約三十公分。
5. 補強柱以 Epoxy 填塞封邊，以防後續高壓灌漿爆漿，並於高處預留排氣孔。
6. 鋼板內自低處灌注 Epoxy 直至排氣孔溢出止。
7. 鋼板外側二度防鏽處理。
8. 補強施工處進行表面裝修作業。

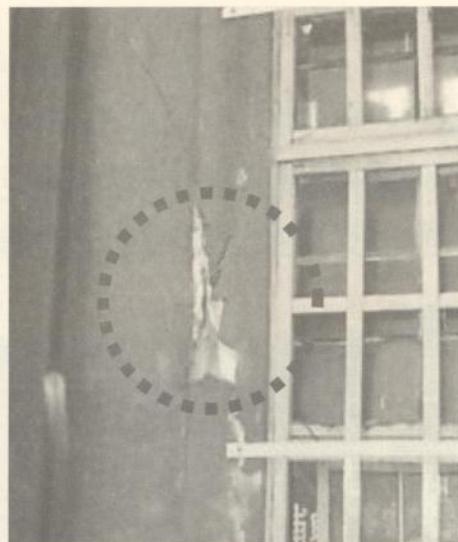
圖 4-21 震後外側之柱牆有 X 型裂縫發生

壁體裂縫小於 2mm，經鑑定無安全虞慮者以 Epoxy 黏著劑修復，裂縫大於 3mm 且有損結構者可考量埋入抗張力構件或以鋼版與螺栓補強。

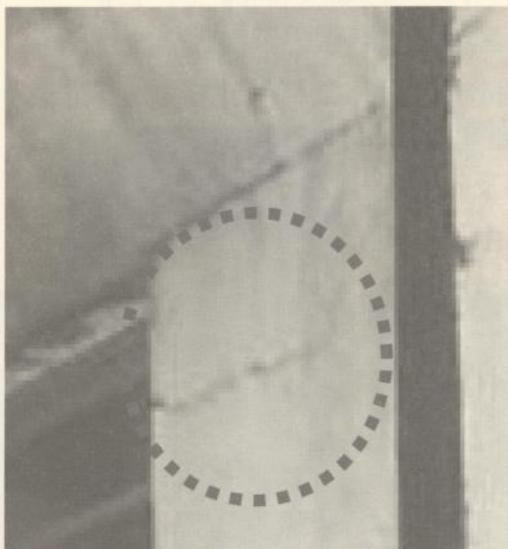
因民國八十八年的九二一地震影響，車庫本體建築多處牆面開口部及結構體龜裂。如圖標示位置與照片顯示破壞情況，下圖左為車庫後期加建庫房交接附近之開窗處，雖於角隅處有補強，但無法抵銷強大橫向力作用，仍發生水平裂縫；下圖右為後期整建的外牆扶壁柱的補強結構，因地震導致扶壁結構與原結構體脫位，喪失大部結構補強機能。

圖 4-22 牆體橫向裂紋

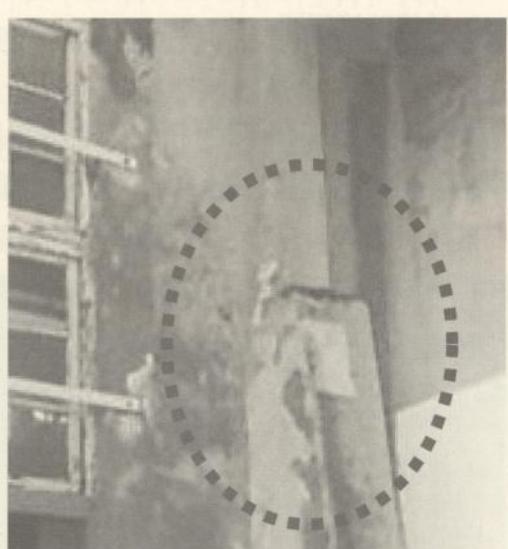
圖 4-23 後期加建扶壁破壞情況

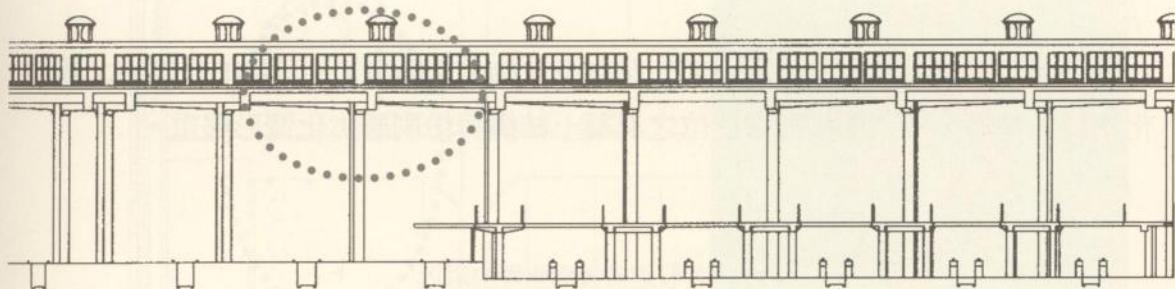
受地震力影響，以及長年煤煙之硫化物侵蝕作用，普遍於各股道開口處之上部樑有破壞情形發生，以下圖表示在 8、9 股道之開口上部樑發生水平裂縫，造成嚴重漏水。

圖 4-24 8, 9 股道開口上部橫向裂紋位置

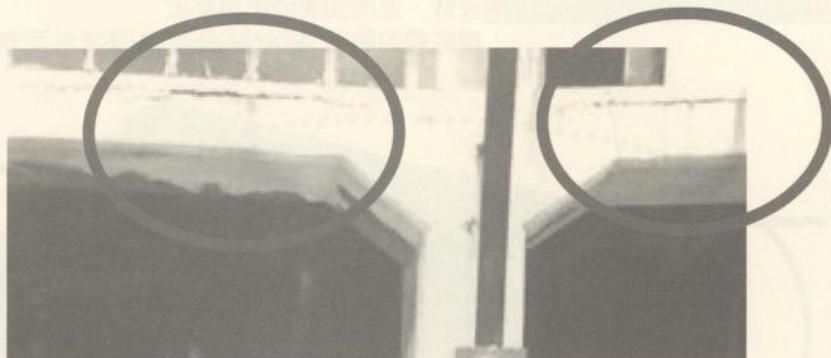
圖 4-25 開口上部橫向裂紋現況

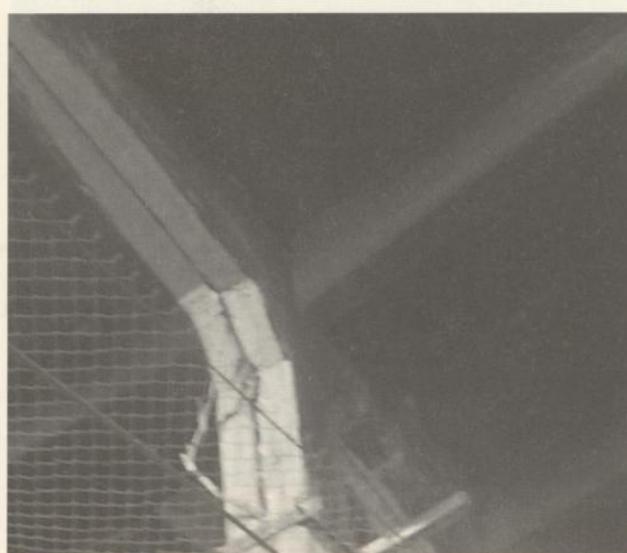
圖 4-26 前後次施工接縫處破壞情形

上圖為扇形車庫常見之破壞情形，因不同結構體間無施作伸縮縫，導致緊鄰周邊構造損壞，進而影響室內機車檢修作業的進行。

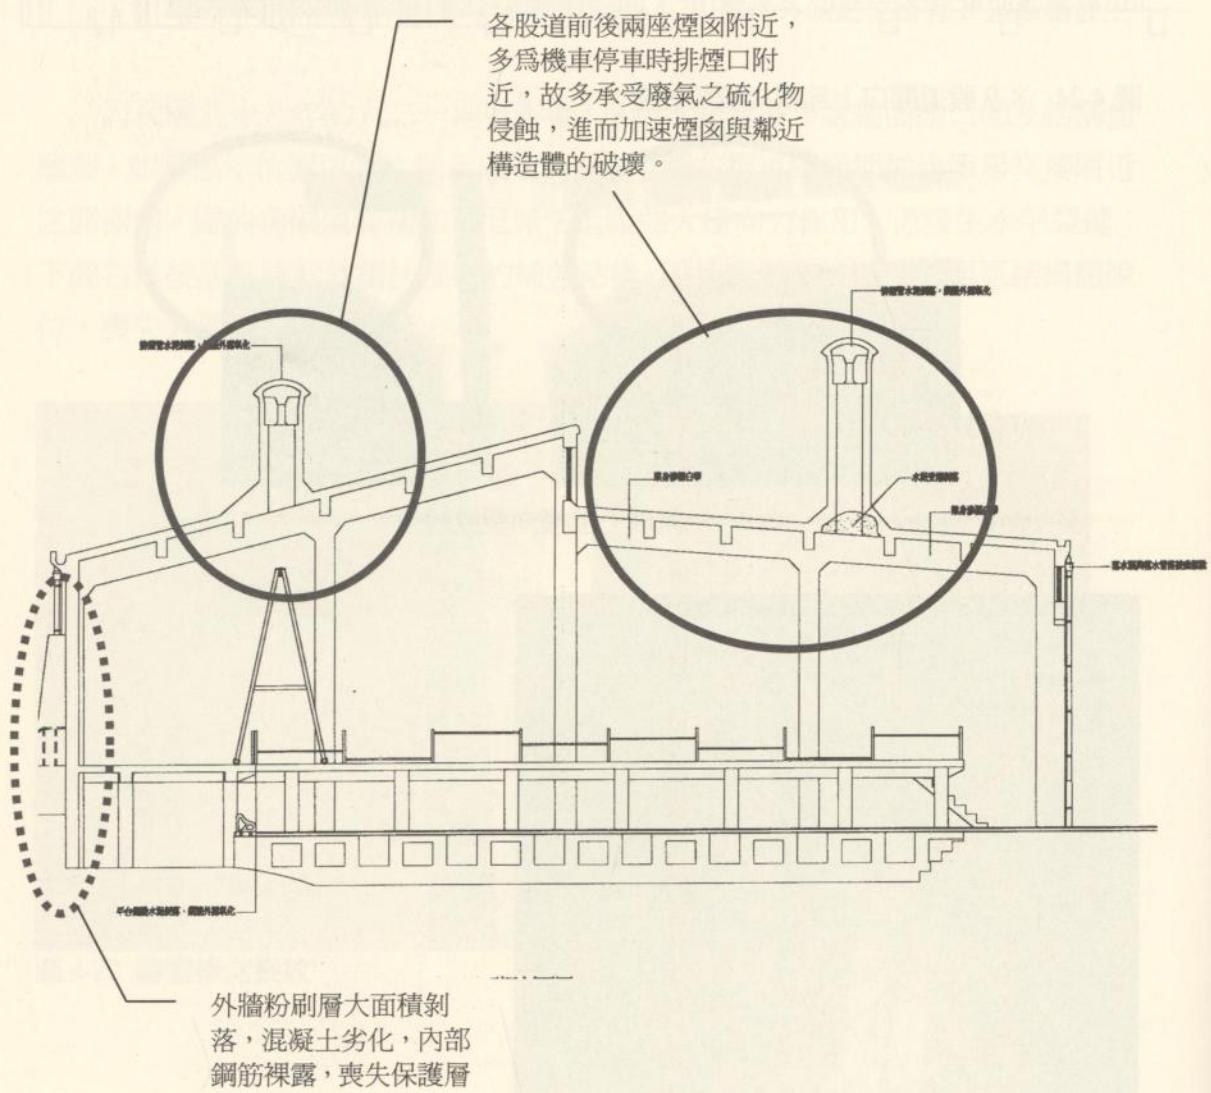
下圖表示車庫內各股道之頂部天花以及北側（背陽側），因長年受煤煙之硫化物侵蝕煙燻，導致鄰接煙囪部位之混凝土結構與粉刷層劣化情形嚴重。

圖 4-27 車庫破壞現況圖

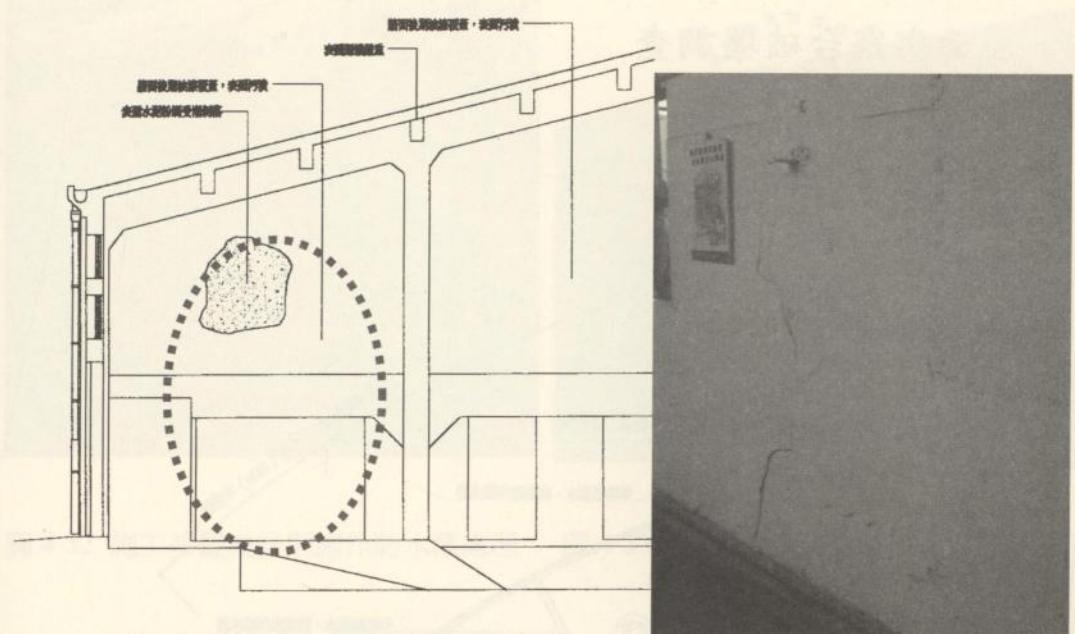
圖 4-28 一股牆面水泥粉刷層修補痕跡

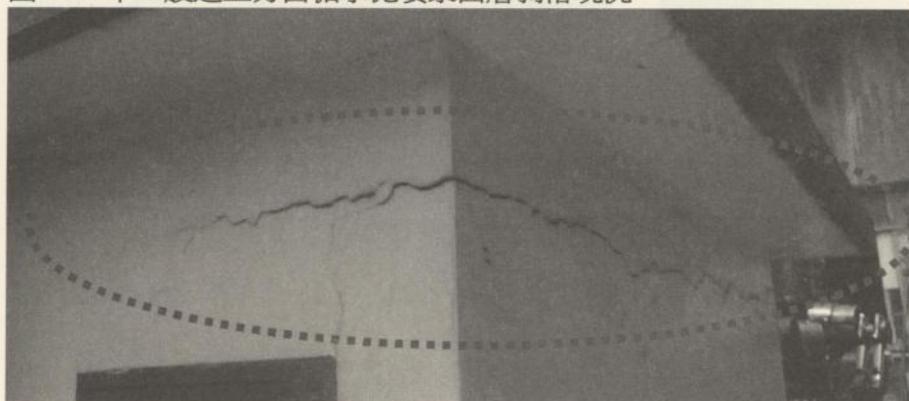
圖 4-30 材料庫房承重牆體有水平裂紋

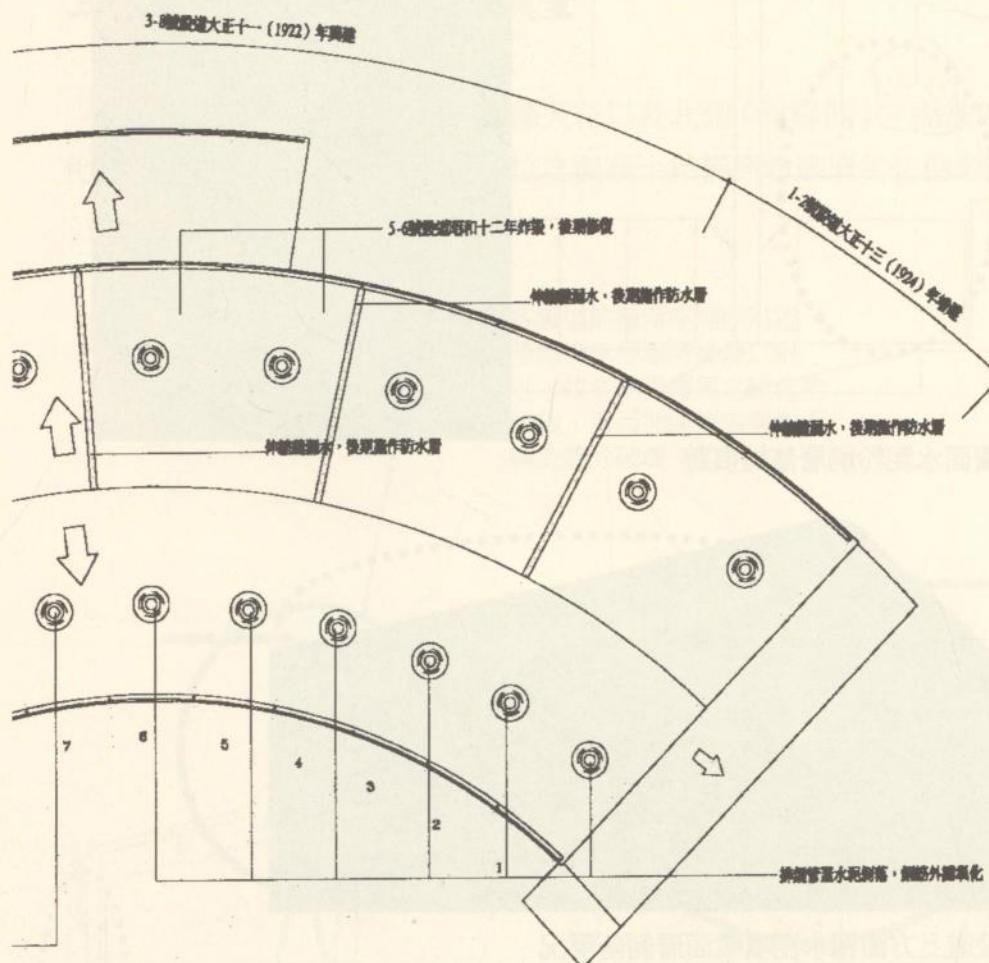
圖 4-31 屋面及煙囪破壞圖

屋頂防水主要受到脆化及屋面破裂的影響，多處滲水，形成內部木構架及木作天花板遭受白蟻及黴菌攻擊的要因。

鋼筋混凝土造平台屋面之修復—檢討目前屋面防水破壞情況，宜全面更換鋪設防水層。現鋼筋混凝土造平台屋面鋪設之防水材剷除，改鋪設高抗拉力纖維層之防水層，並施作隔熱層，修正洩水坡度，作好屋面洩水，並於表面敷設耐磨耐壓地磚，以供未來平台之再利用空間使用。

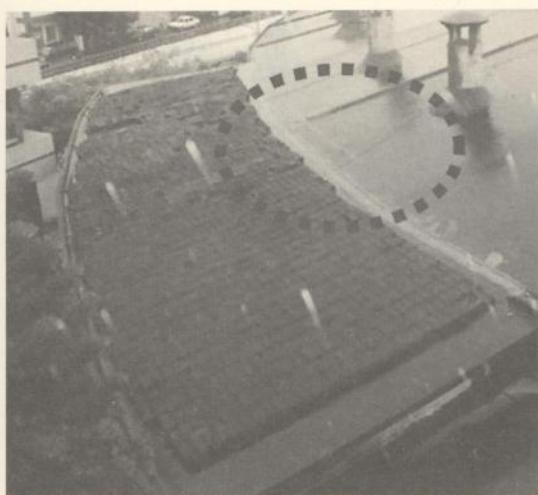
圖 4-32 施工接縫處後期施作防水漆處理

後期搭建外圍事務室之屋面有施作瀝青防水，後期因結構體工程接縫處並無施作伸縮縫且嚴重漏水，故於漏水處重新補作 PU 防水帶，並於屋面鋪設隔熱磚。

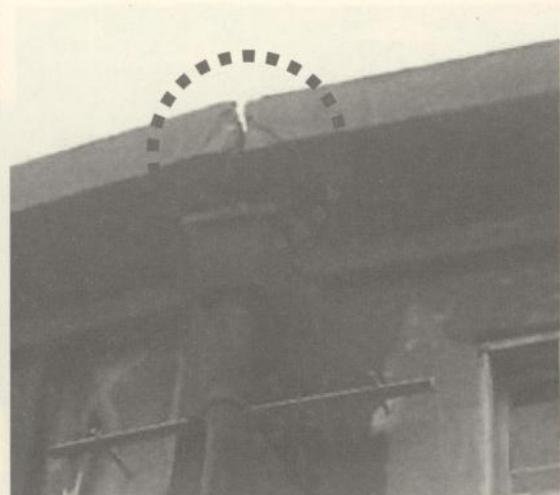
圖 4-33 落水頭為施工接縫處有破損現象

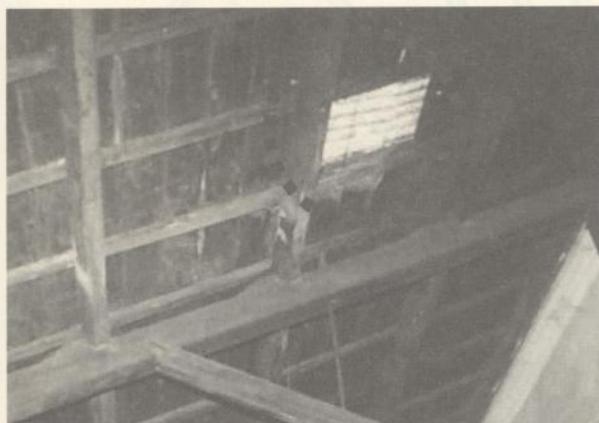
屋頂現況目前有多處漏水，部分為 RC 結構裂縫，部分為開口部天窗、天溝、落水頭及排水管、硬化、破裂造成之滲漏現象

圖 4-34 機械工場屋面有滲水現象發生

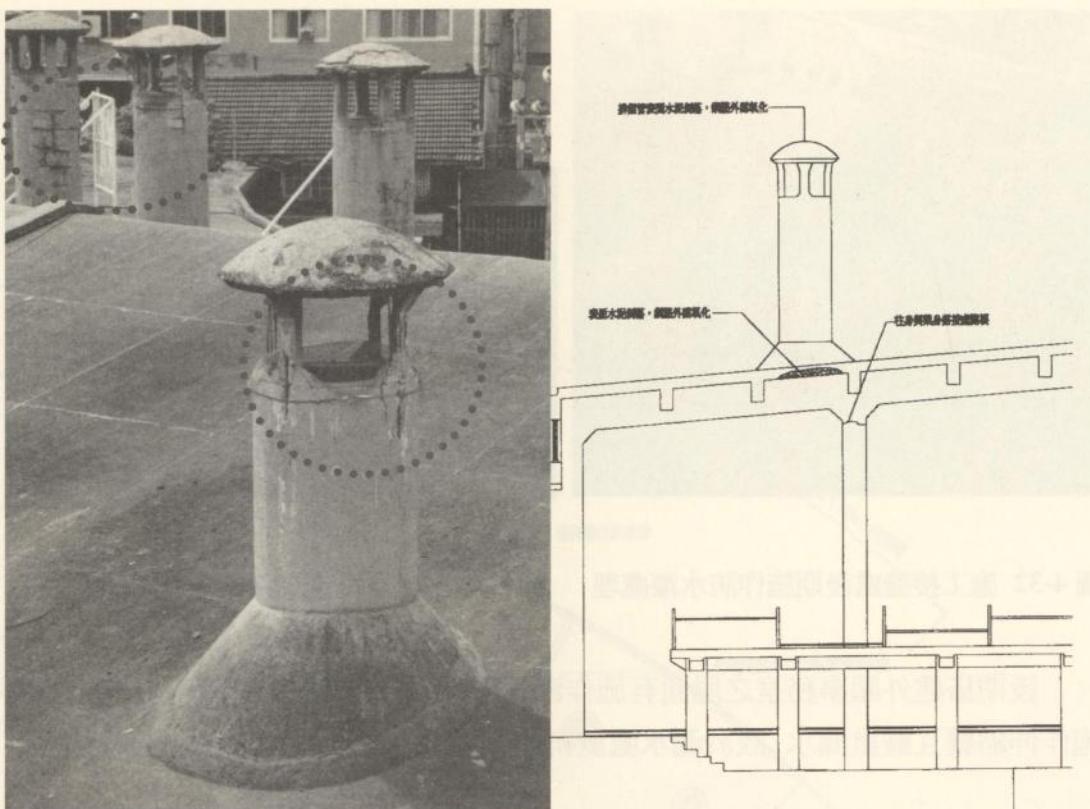
目前扇形車庫頂部仍有廿四具水泥製煙囪，因材料氧化及水侵害關係，使得許多管體表面粉刷層剝落，鋼筋外露且氧化嚴重。

圖 4-36 車庫煙囪普遍破壞情況

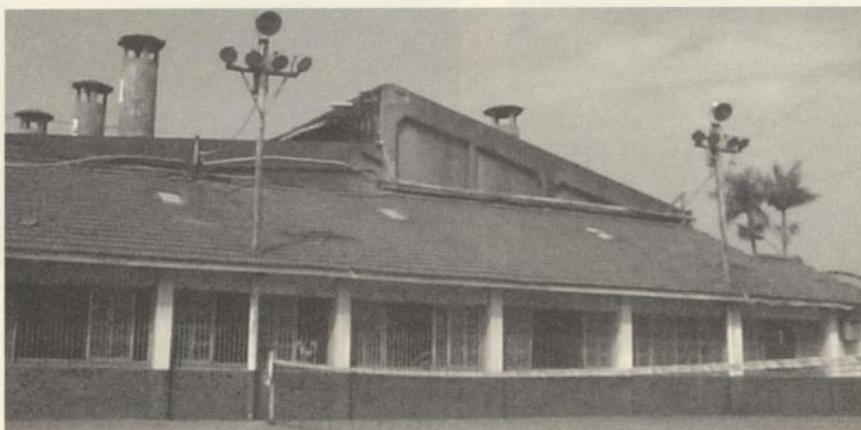
底下圖示為扇形車庫東側之機械工場屋面，於民國九十年春天更換新屋面。更新前之屋面為木桁架上鋪有木製望板，其上在釘掛瓦條後鋪設文化瓦。因年久失修，漏水嚴重，導致望板腐朽而更換屋面為鍍鋅浪版材質。

圖 4-37 機械工場屋面改裝前

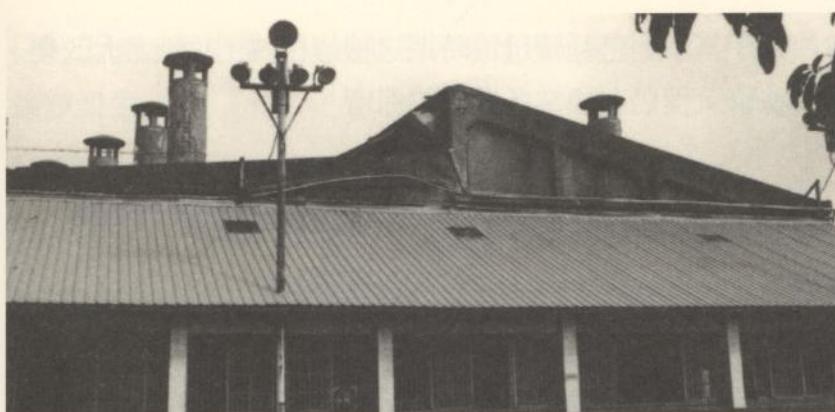
圖 4-38 屋面改裝後

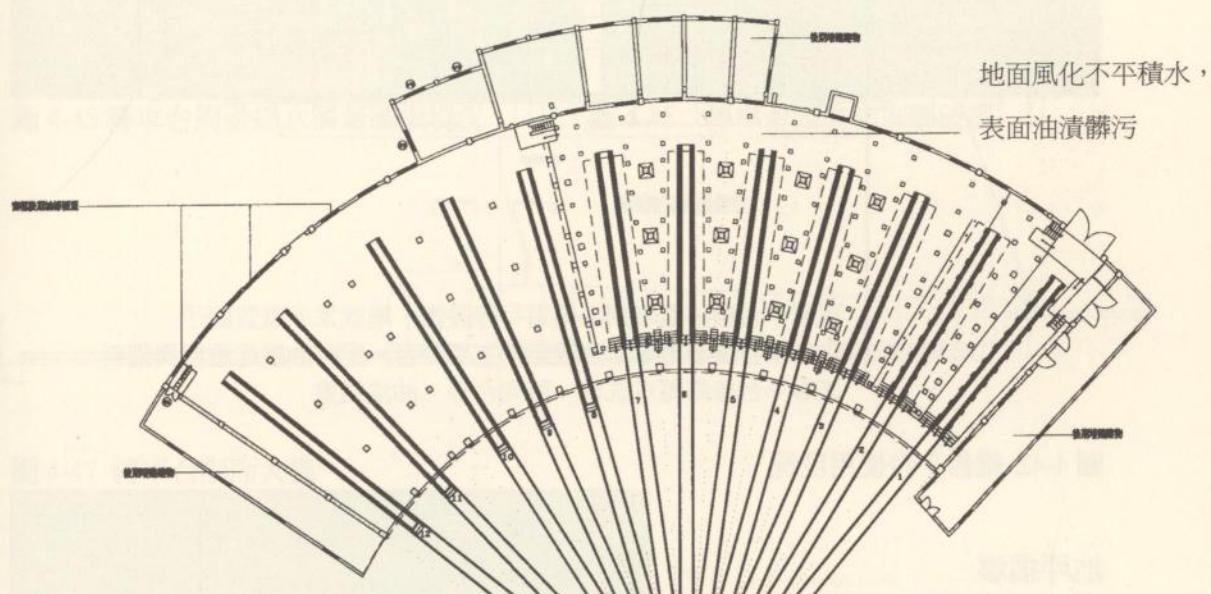
圖 4-39 地面層地坪破損情形

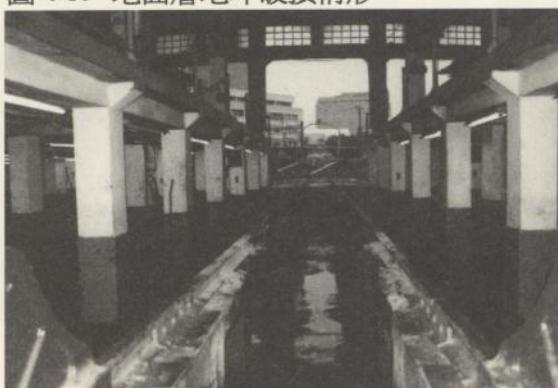
圖 4-40 維修平台之地坪油污嚴重

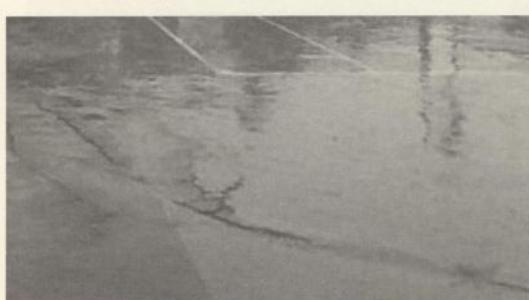
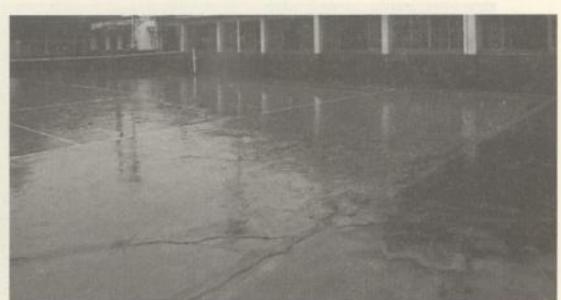
受地震力影響地坪成不均勻沉陷，肇致地坪縱貫裂紋多處

圖 4-43 車庫東側球場有龜裂痕跡

上圖示為機械工場東側網球場地坪，鋪設 PU 材質地坪，於地震後數月始有裂紋發生。

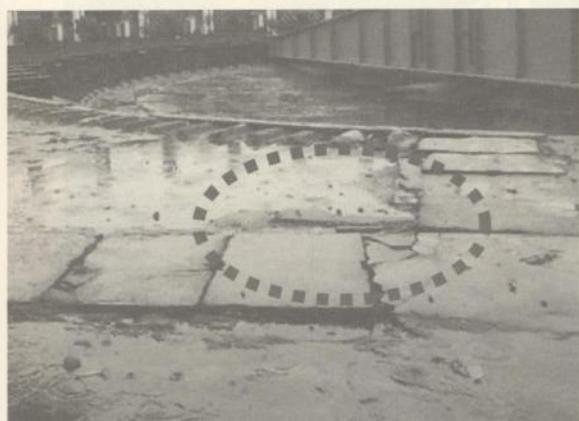
轉車台週邊地坪風化破損，並有人為使用損壞痕跡。

圖 4-45 轉車台周邊排水溝蓋破損現況

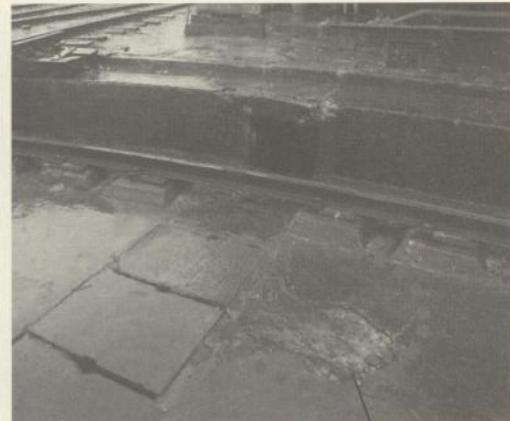
圖 4-46 轉車台因重物重擊破損

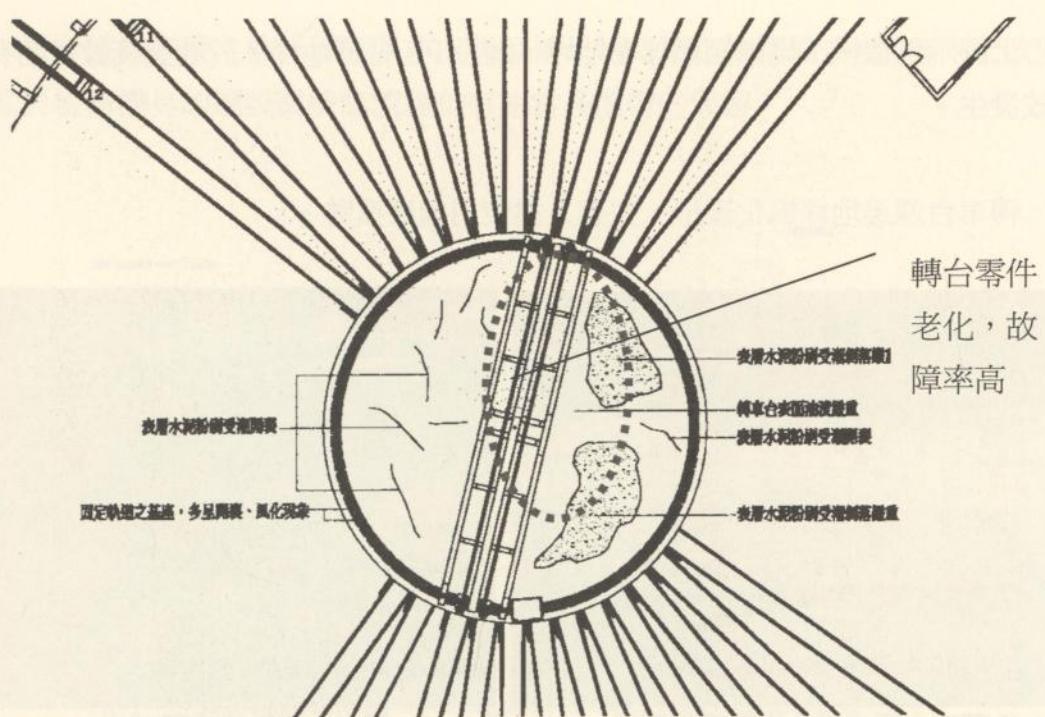
坑內表面粉刷層剝落，坑內 PC 基座材料疲乏，影響轉盤基座穩定。

圖 4-49 轉車台破壞現況圖

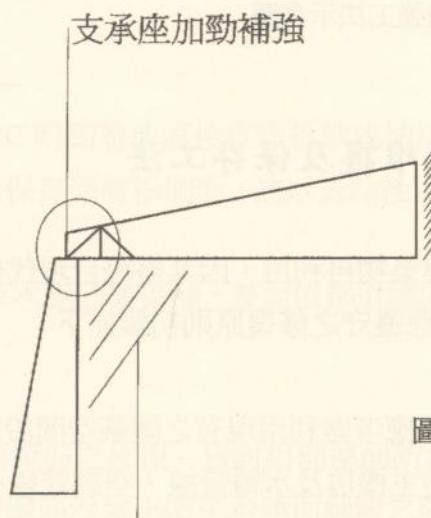
扇形車庫東側附屬機械工場係為木構桁架屋頂，因年久使用，其桁架端部支承宜再加勁補強，長跨距多處產生  $45^\circ$  斜拉裂縫，宜採鋼骨構架或埋入抗張力構件補強。

斜拉裂縫  
建議採用鋼材或抗張力構件埋入補強

圖 5-5 機械工場桁架補強示意圖
