# 台南市市定古蹟「原台南武德殿」

## 調查研究與修護計畫

委託單位：台南市政府  
執行單位：曾國恩建築師事務所  
中華民國九十一年八月

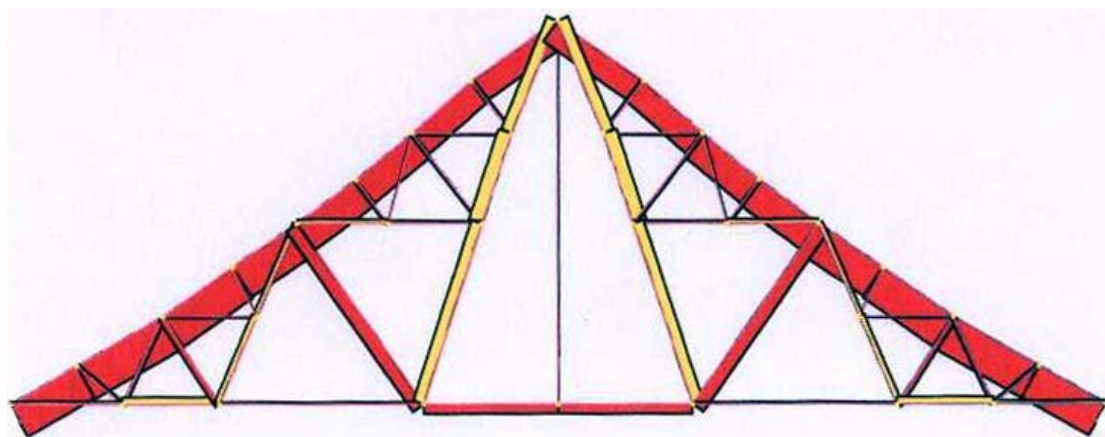
圖 3-16-3 桿件受垂直力後軸力分佈圖，色彩厚度大者代表所受力量亦較大

紅色：代表桿件受壓力

黃色：代表桿件受拉力

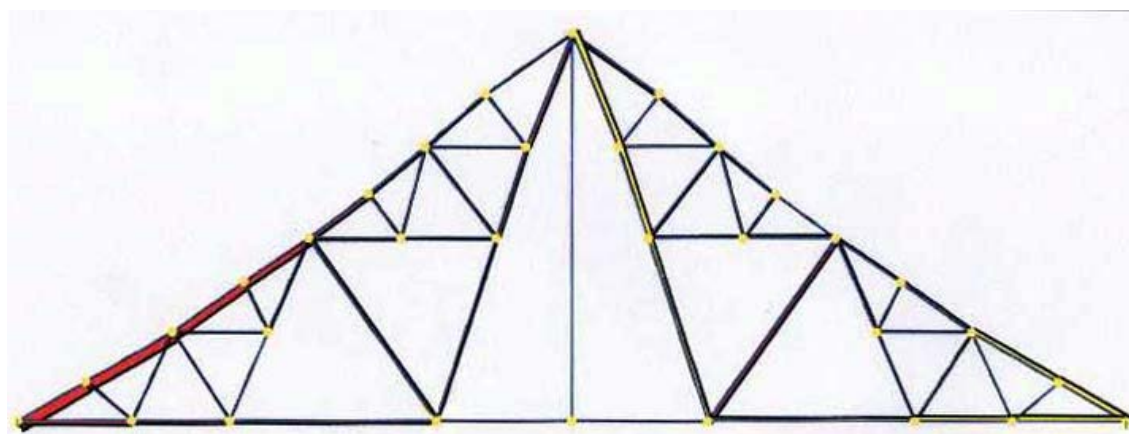
圖 3-16-5 桿件受水平力後軸力分佈圖，色彩厚度大者代表所受力量亦較大

紅色 代表桿件受壓力

黃色 代表桿件受拉力
