# 台南市市定古蹟「原台南武德殿」 修護工程工作報告書

張玉璜建築師事務所 2008.05

委託單位：台南市政府  
執行單位：張玉璜建築師事務所  
中華民國九十七年五月

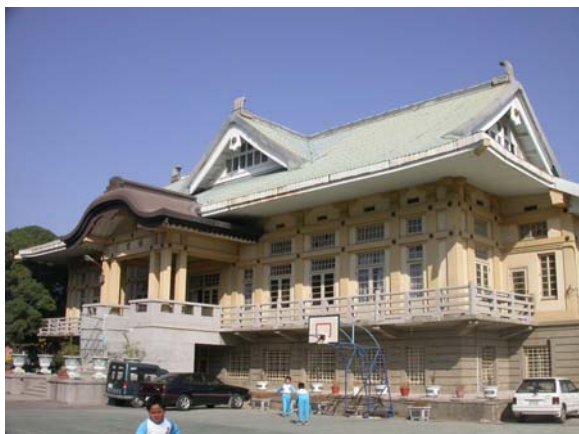
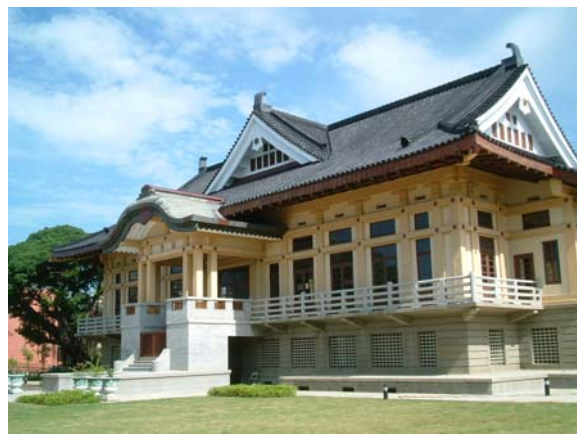
修復前：武德殿東南側外觀。拍攝於 2005 年 2 月

修復後：武德殿東南側外觀。拍攝於 2007 年 8 月

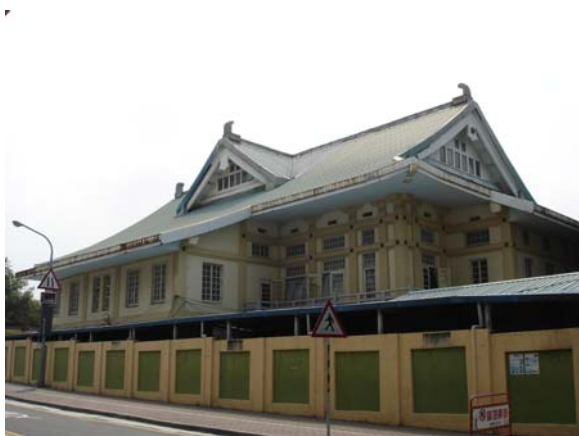
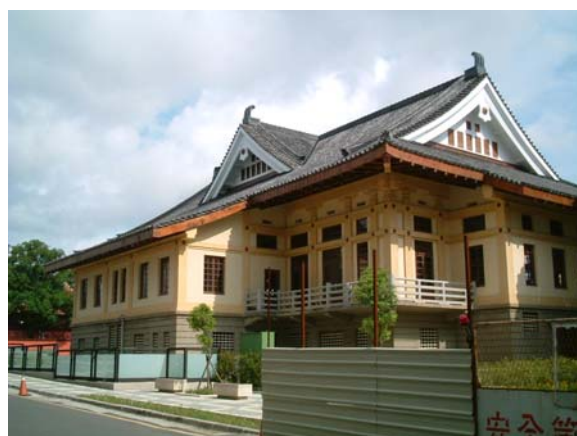
修復前：武德殿西北側外觀。拍攝於 2004 年 9 月

修復後：武德殿西北側外觀。拍攝於 2007 年 8 月

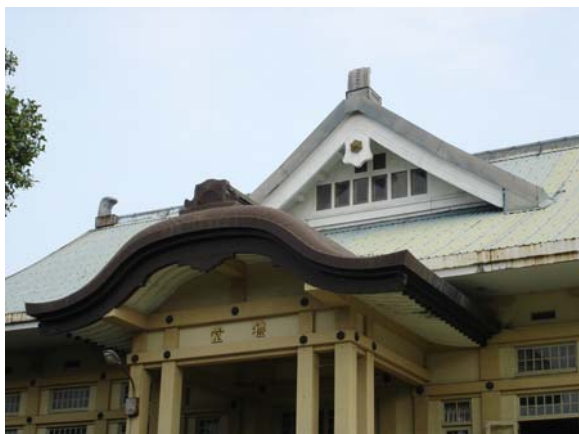
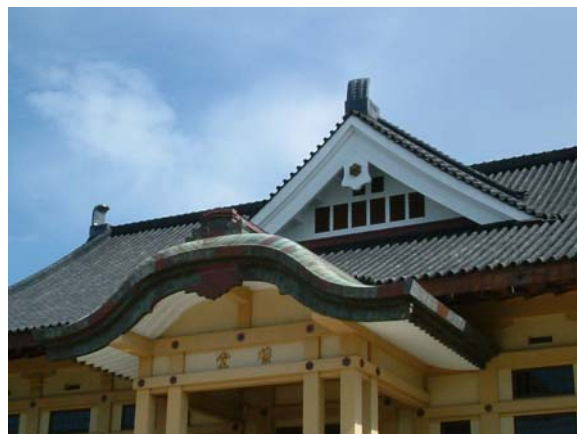
修復前：武德殿入口軒屋面及主屋面鋁鋅鋼鈹。拍攝於 2004 年 9 月

修復後：武德殿入口軒屋面及主屋面黑瓦。拍攝於 2007 年 8 月

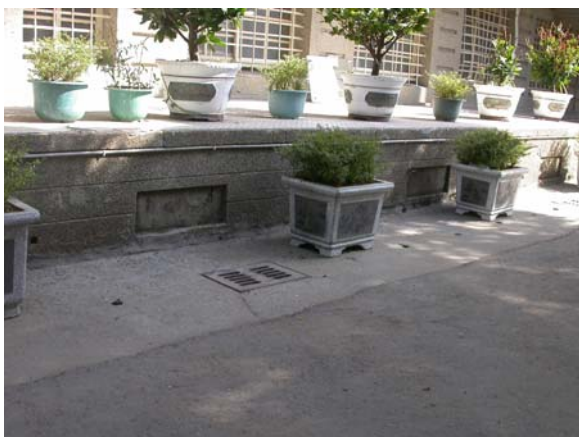
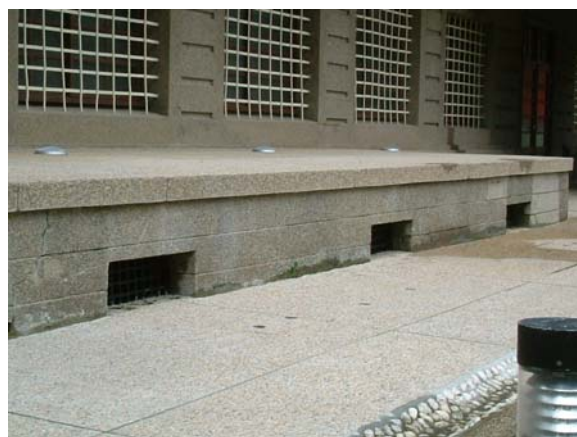
修復前：武德殿西南側犬走及原有之封閉通氣口。拍攝於 2005 年 2 月

修復後：武德殿西南側之犬走及原有通氣口復原景象。拍攝於 2007 年 8 月

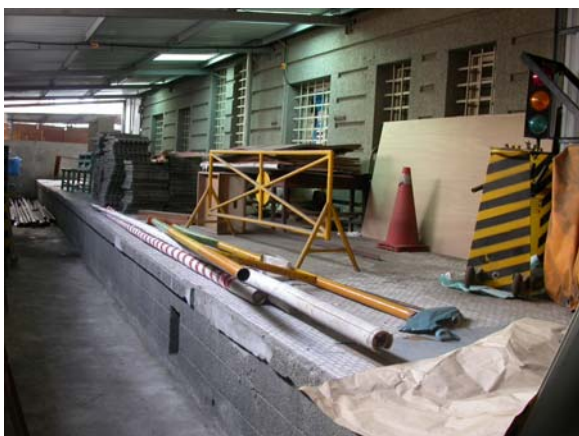
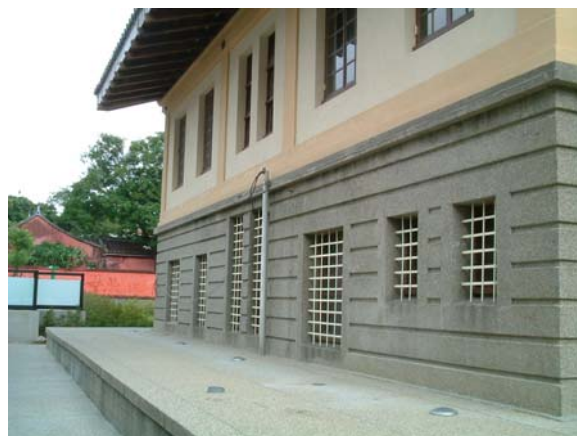
修復前：武德殿北側犬走及鐵皮加蓋空間。拍攝於 2005 年 3 月

修復後：武德殿北側犬走及立面恢復景象。拍攝於 2007 年 8 月

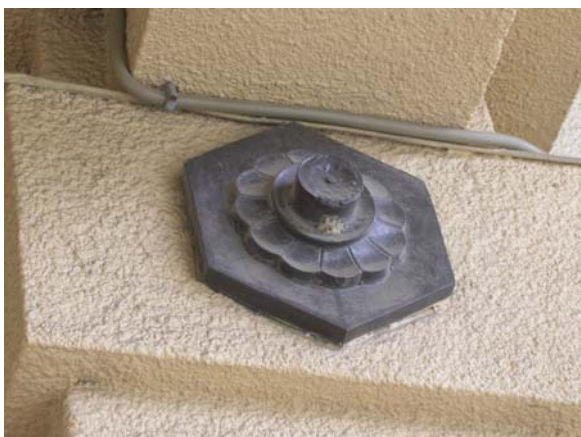
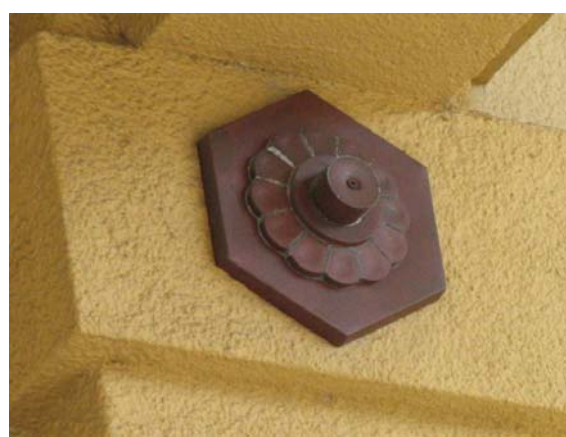
修復前：壁面 FRP 六角菊花飾。拍攝於 2006 年 2 月

修復後：壁面新作銅製六角菊花飾。拍攝於 2008 年 2 月

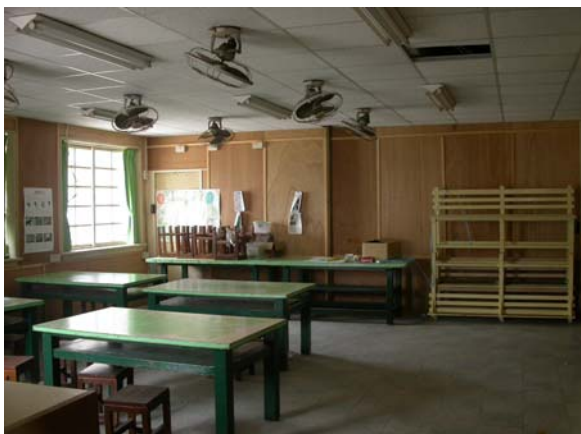
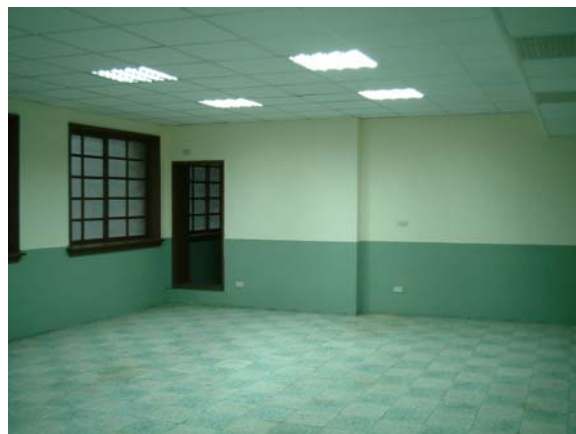
修復前：武德殿一樓教室及附加壁板。拍攝於2005年3月

修復後：武德殿一樓教室。拍攝於2007年月

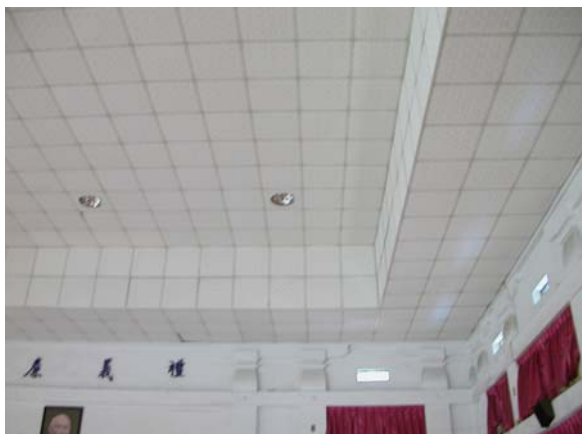
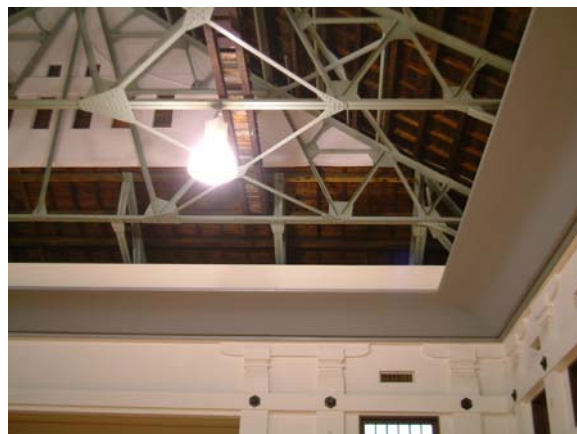
修復前：二樓禮堂輕鋼架礦纖天花板。拍攝於 2004 年 9 月

修復後：二樓禮堂天花板開設大片開口，可見原有鋼屋架。拍攝於 2007 年 8 月
