#### 第一章 前言

| 第二節 董允耀洋樓古今 ..... | P1-2 |

修復前後相片對照影像紀錄

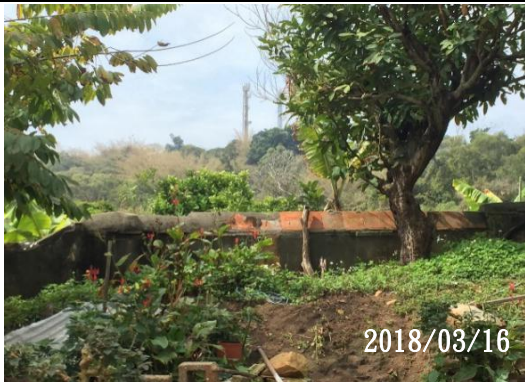
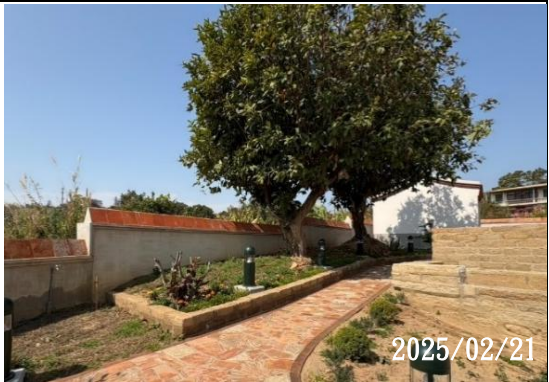
| 項次 | 修復前 | 修復後 |
|---|---|---|
| 防空洞旁圍牆刀山 | | |

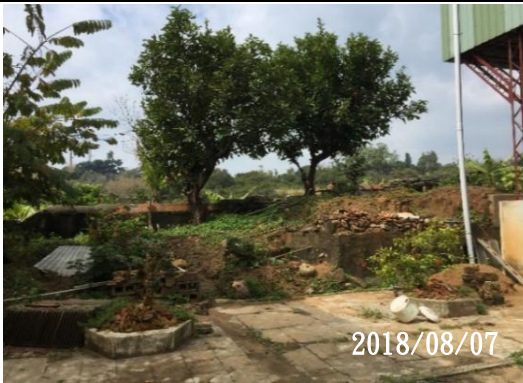
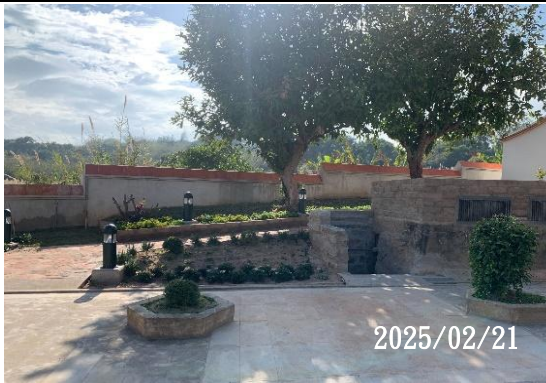
| 項次 | 修復前 | 修復後 |
|---|---|---|
| 院埕與防空洞 | | |

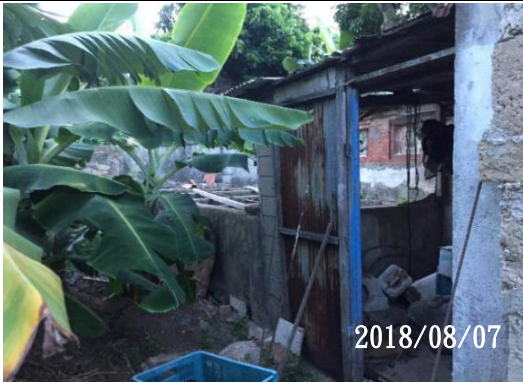
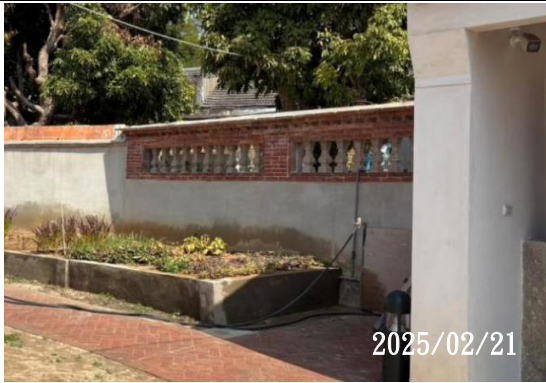
| 項次 | 修復前 | 修復後 |
|---|---|---|
| 門樓北側蓄水池 | | |

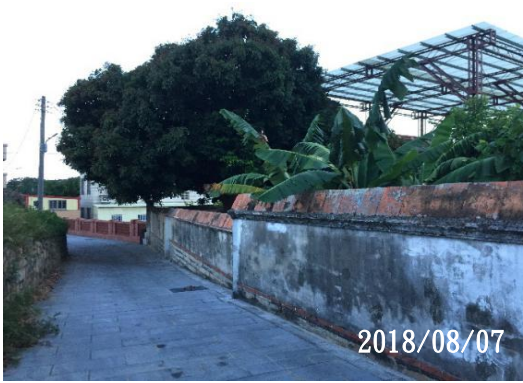
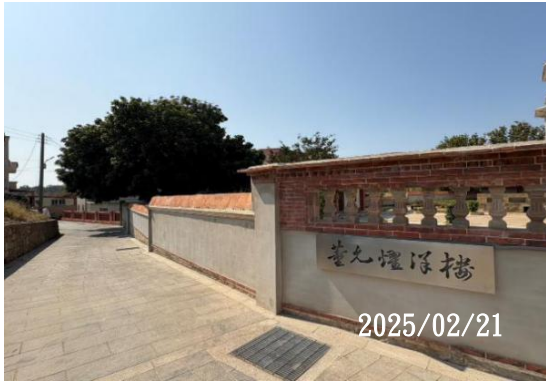
| 項次 | 修復前 | 修復後 |
|---|---|---|
| 東側圍牆 | | |

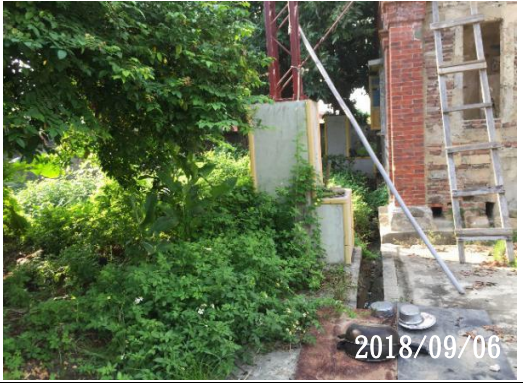
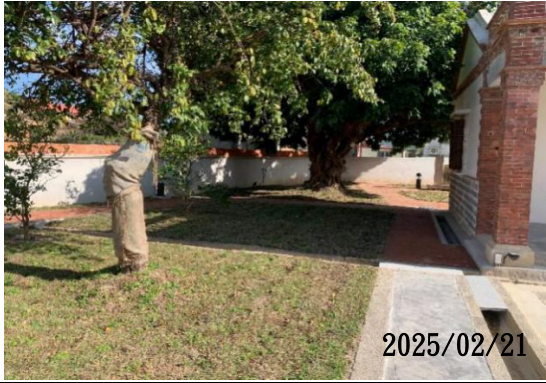
| 項次 | 修復前 | 修復後 |
|---|---|---|
| 迴向東側排溝及菜圃 | | |

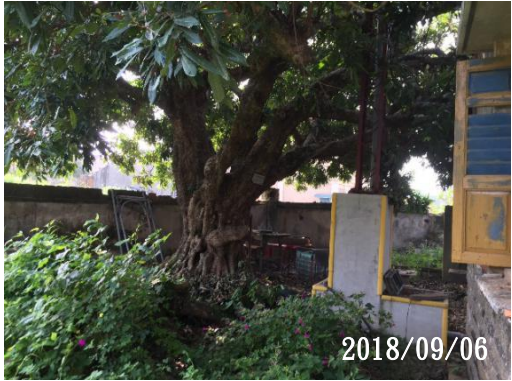
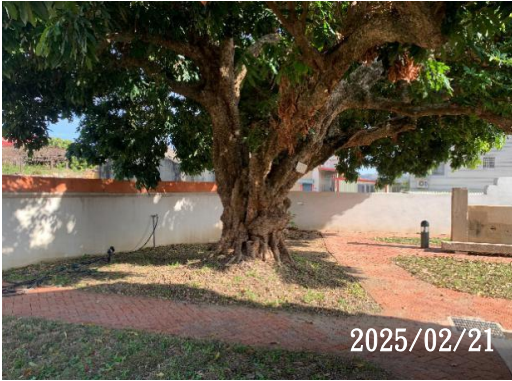
| 項次 | 修復前 | 修復後 |
|---|---|---|
| | 百年龍眼樹 | |

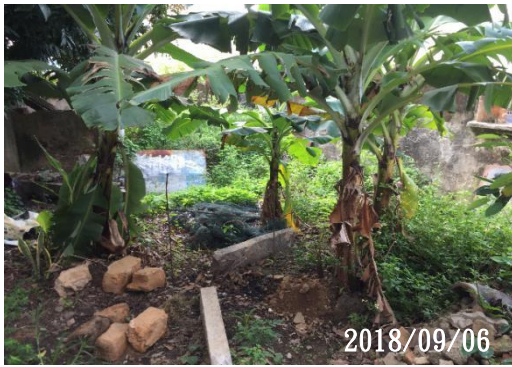
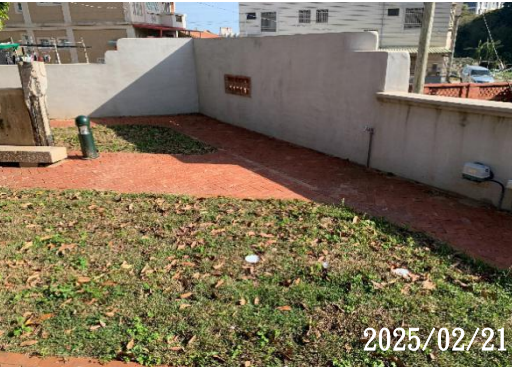
| 項次 | 修復前 | 修復後 |
|---|---|---|
| | 迴向南側 | |

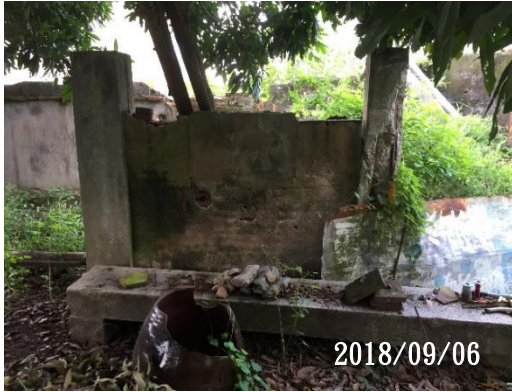
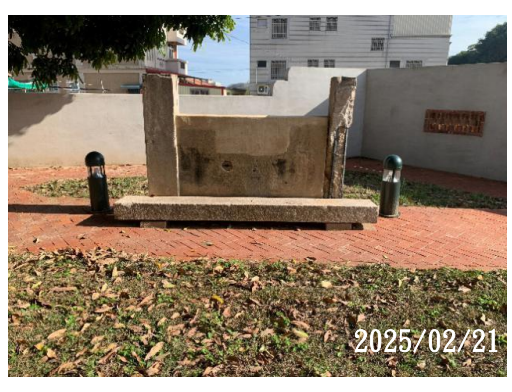
| 項次 | 修復前 | 修復後 |
|---|---|---|
| | 迴向南側廚房遺構 | |

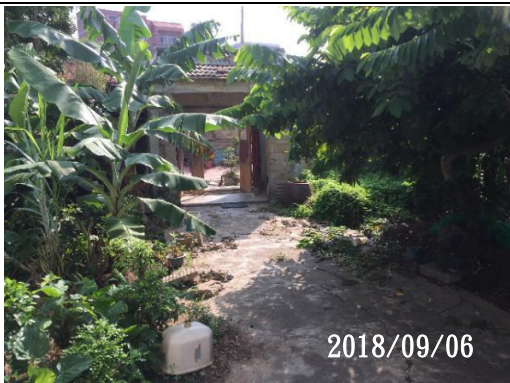
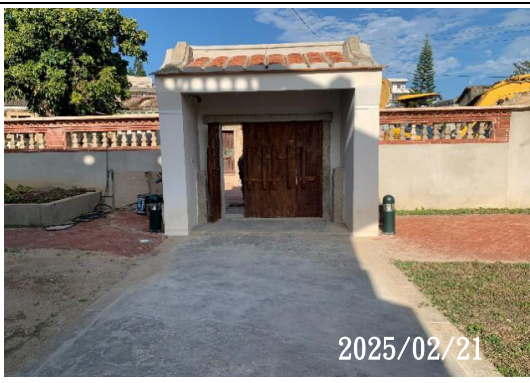
| | 門樓前水泥刻花地坪 | |

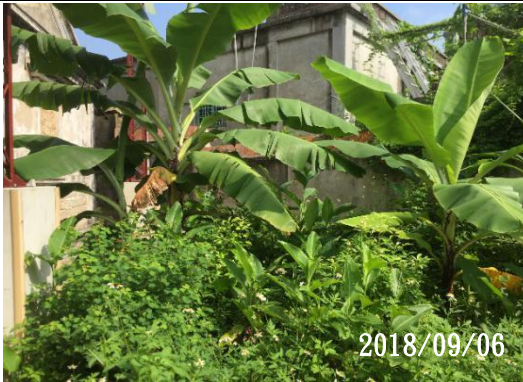
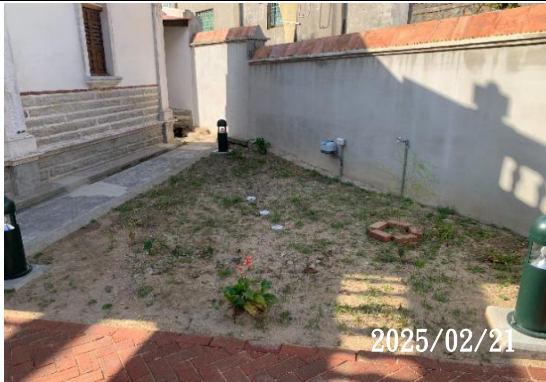
| | 後棟東側菜園 | |

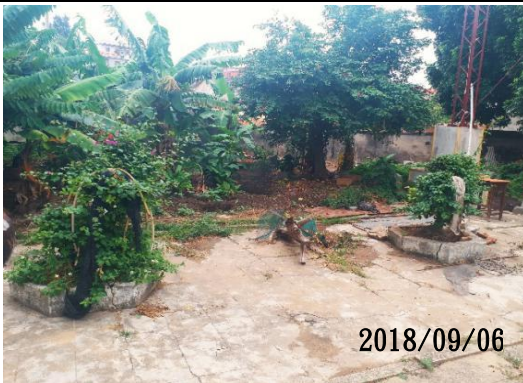
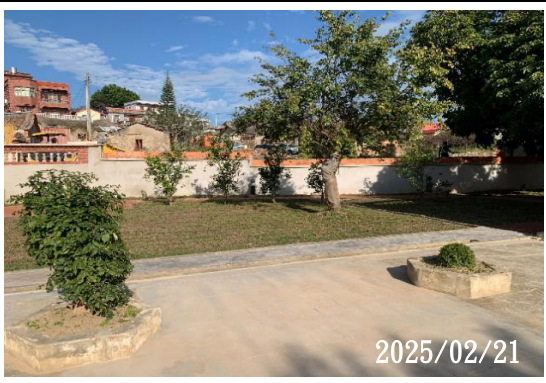
| | 院埕樹穴與楊桃樹 | |

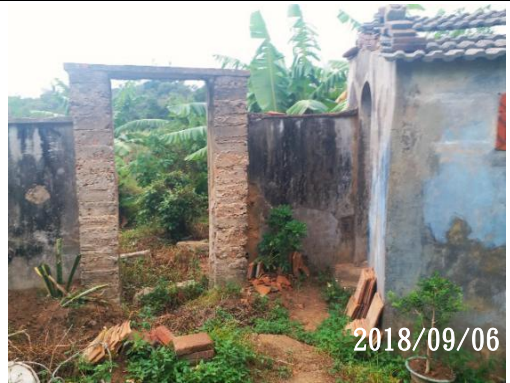
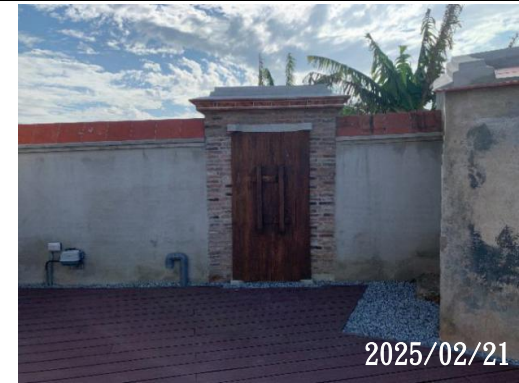
| | 西側圍牆門與附屬建物(廁所) | |

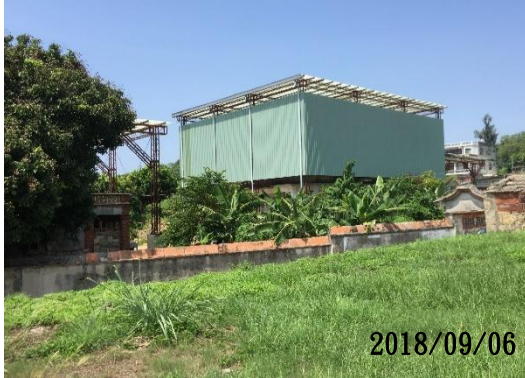
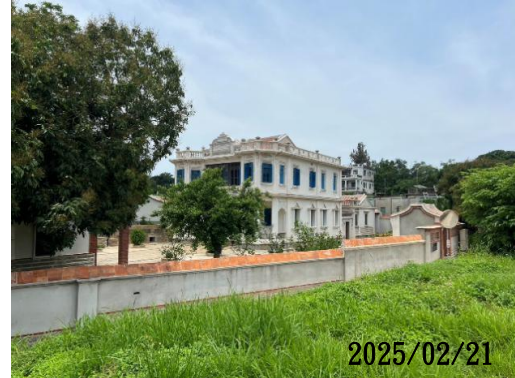
| 基地外圍向基地內 | | |

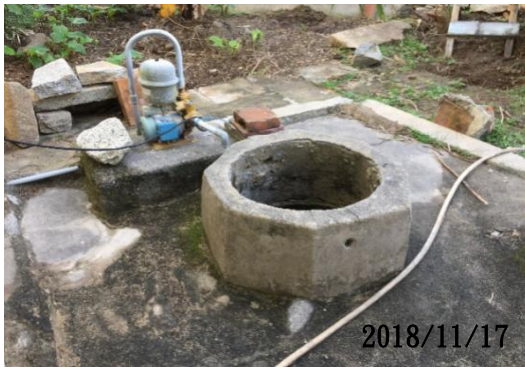
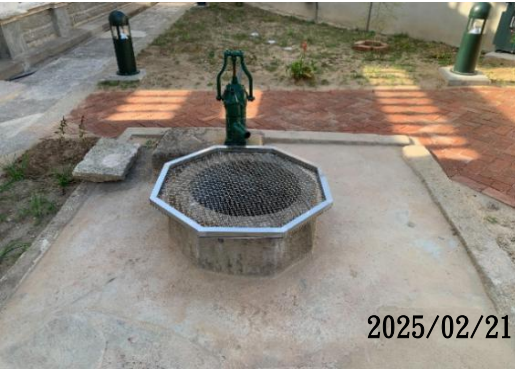
| 水井 | | |

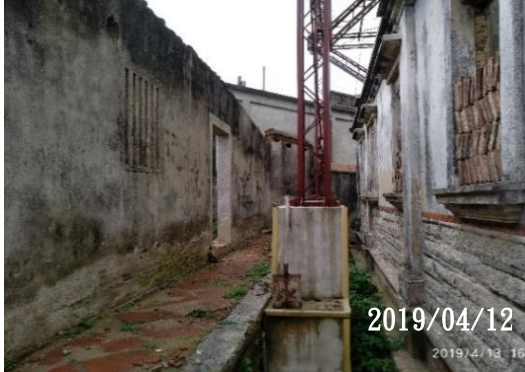
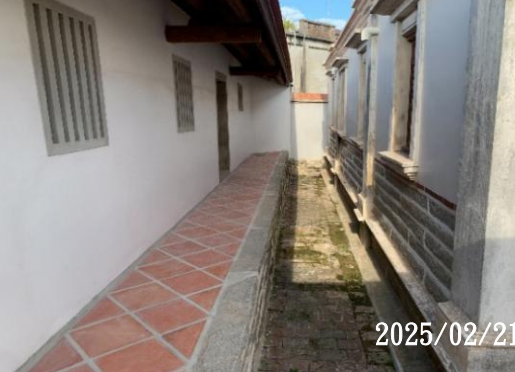
| 後棟與後棟後房之間 | | |

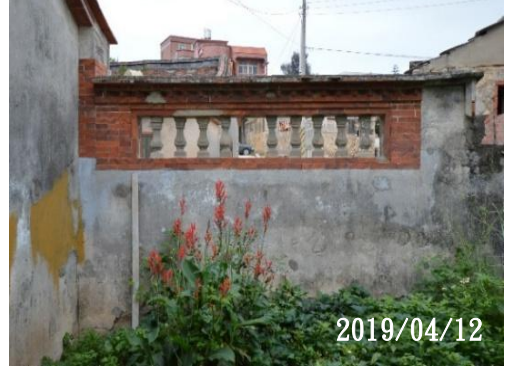
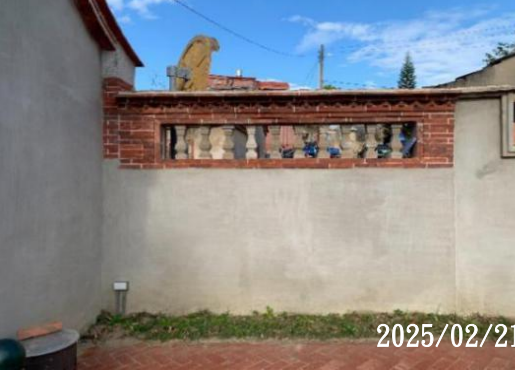
| 門樓南側圍牆內 | | |

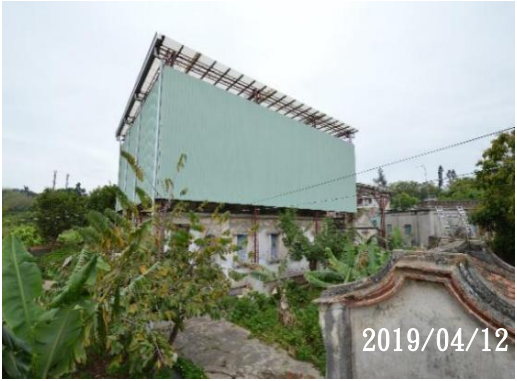
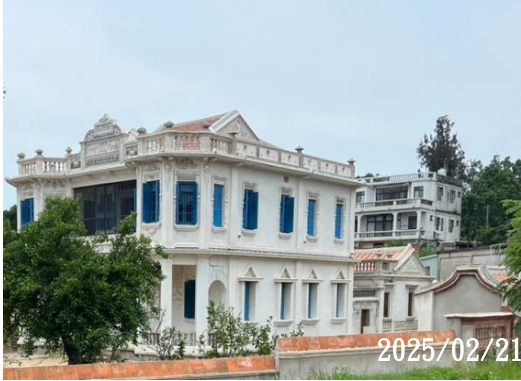
| 基地西側向本棟側立面 | | |
