「基隆市暖暖『水生態文化園區』規劃設計案」之順利完成的同時，規劃單位謹向下列單位及人士敬表謝意：

中冶環境造形顧問有限公司
計畫主持人 郭中端

2011年1月

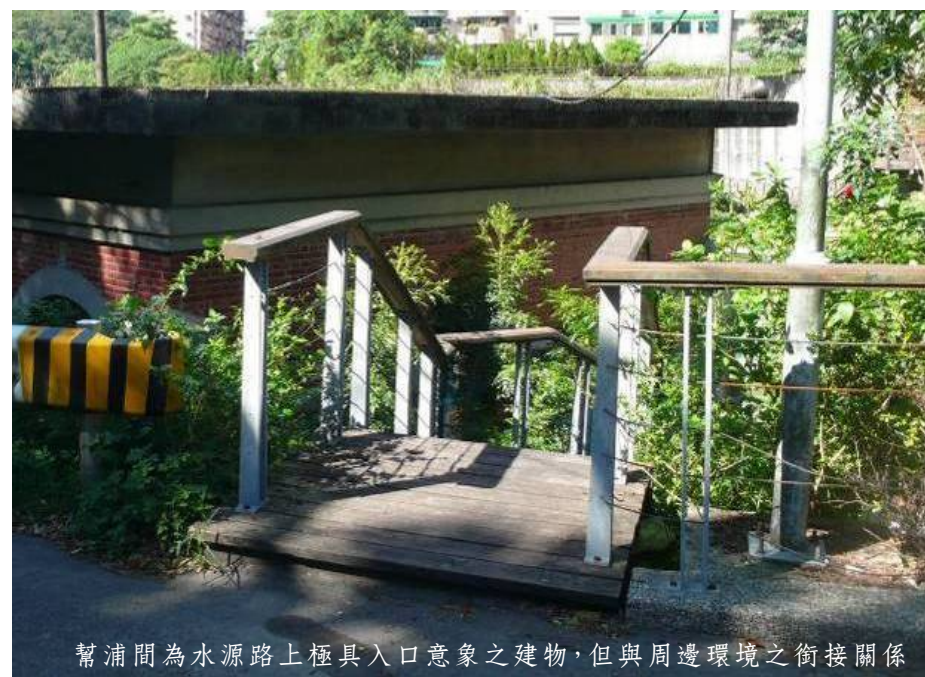
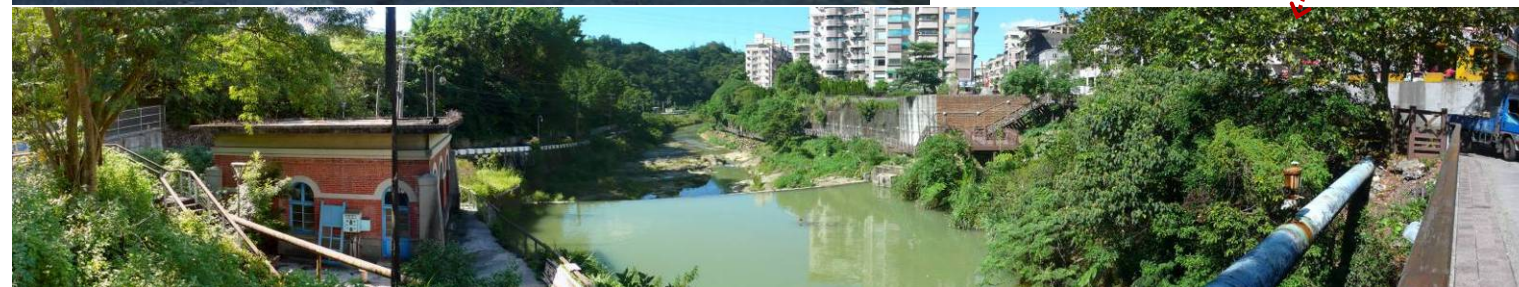
圖 3-2-1 水岸現況分析圖

水源路自水源橋至雙龍橋之間路段，臨暖暖溪水護岸離水面高達 6 米，僅兩處提供樓梯可接近溪流，實質上隔絕人與水岸親近的可能性。臨水源橋入口處宮廟、鐵皮屋、臨停等元素，加上雜草蔓生、路緣未經規劃、白鐵護欄等問題，堆疊出視覺上的雜亂感。

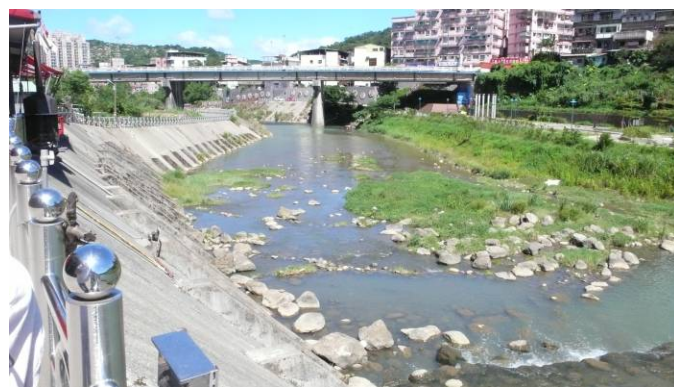
僵硬的水泥護岸

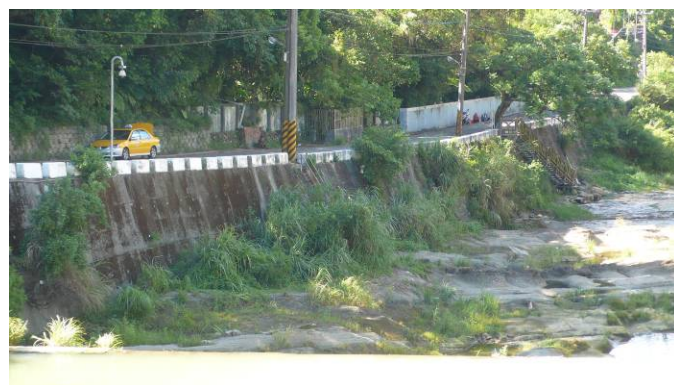
水源路護岸剖面上缺乏親水空間

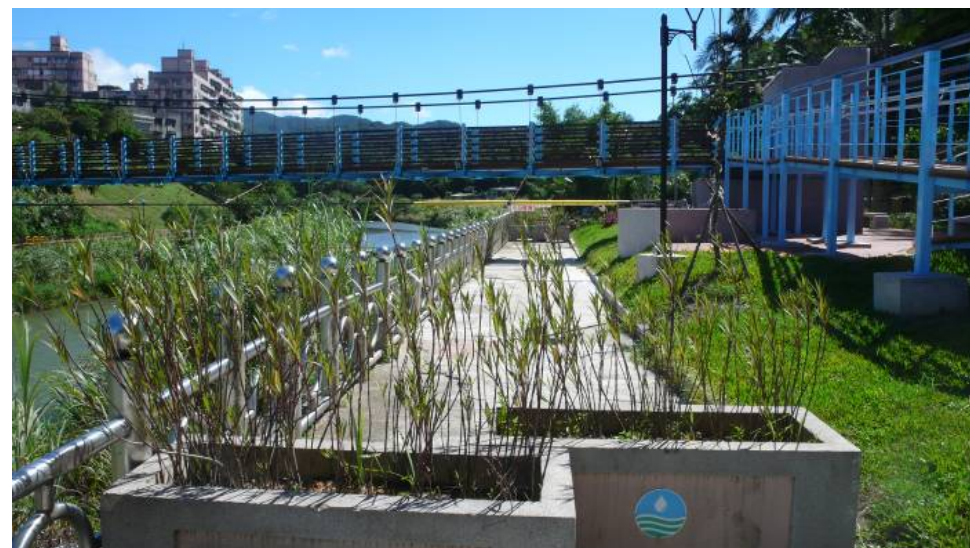
吊橋低矮造成原動線的阻斷

暖暖溪上新建之吊橋可連結東西岸的居民，然而現況在連結上有些許問題。在吊橋溪岸處鄰近私有土地缺乏緩衝，且在規劃上因為空間限制導致其與原河邊動線衝突。東岸與親水公園連接，坡道設計過於迂迴，與高灘地上方的市區道路應可做整合。

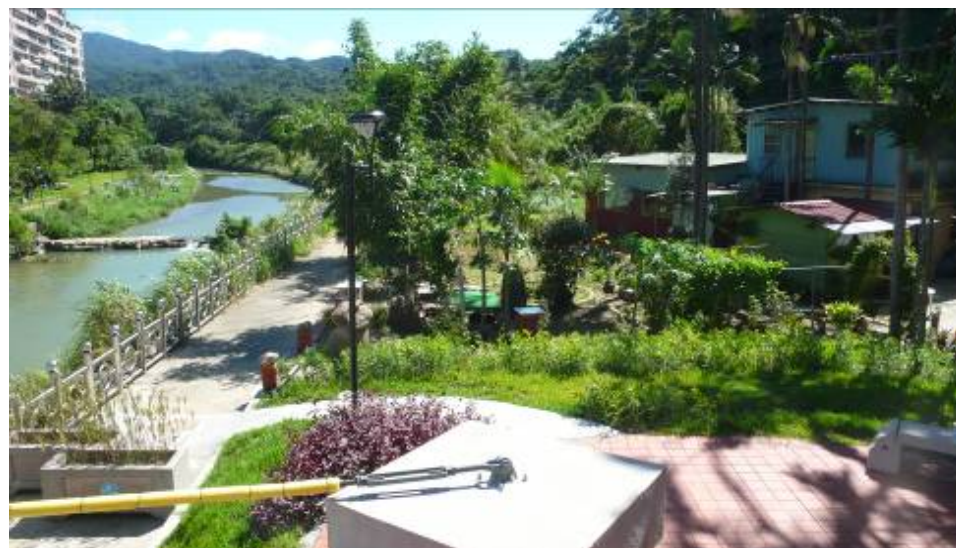
新設吊橋與私有土地缺乏緩衝

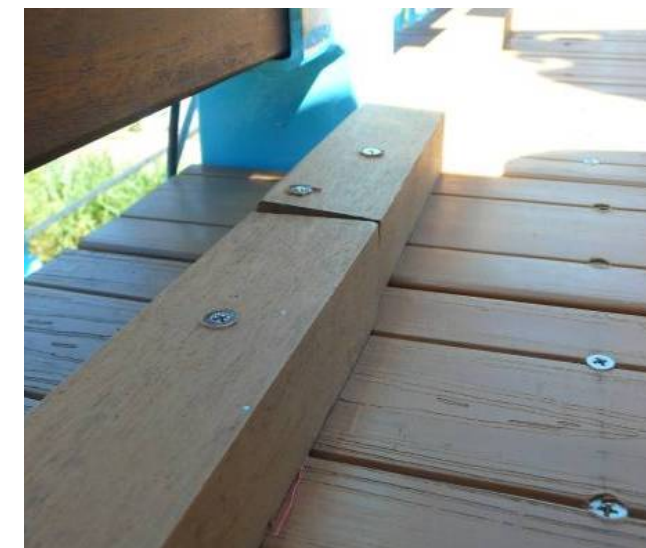
吊橋施工粗糙

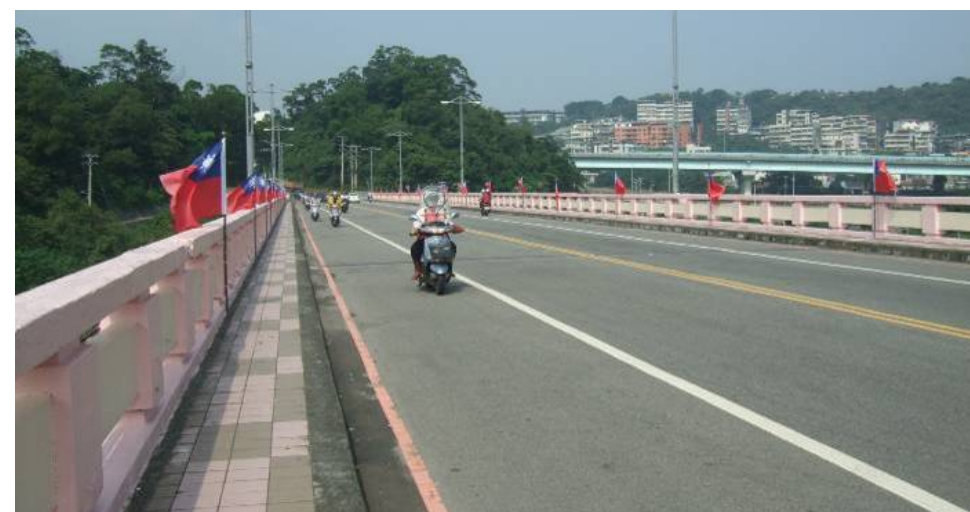
人行道狹小不便通行

水源橋位於暖暖地區的重要交通節點上，可說是暖暖的門戶。然而其缺乏明顯特色，橋上的行人步道亦狹小危險，對橋上鳥瞰暖暖溪的壺穴地景及美麗景色是一大浪費。

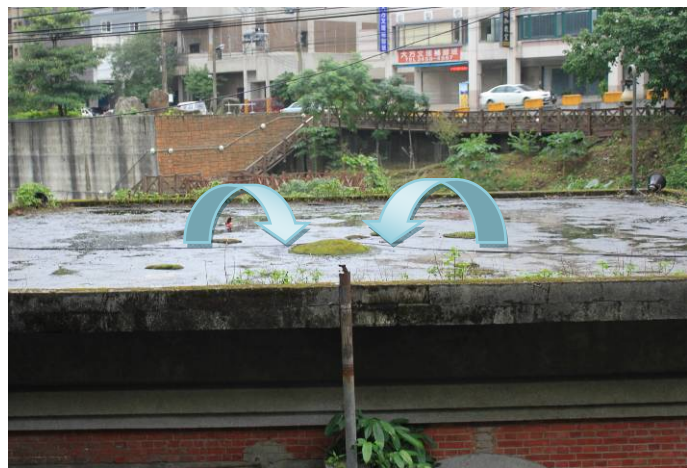
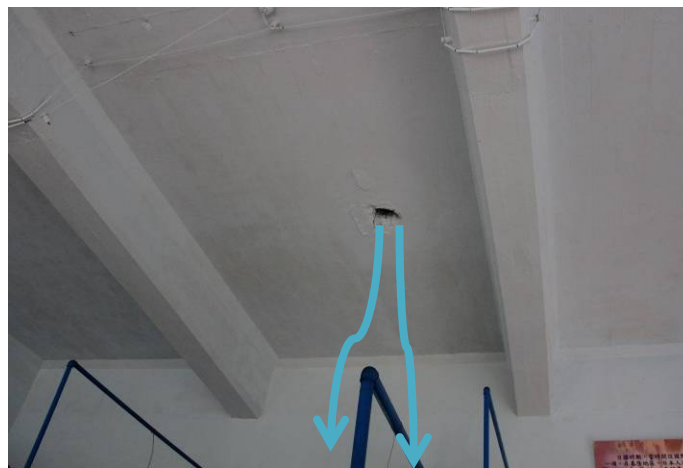
幫浦間內部長期都有積水問題，經現場調查後發現建物內部的牆壁及屋頂都未有明顯水痕，幫浦機具及地面低窪處則有明顯積水及水痕。又屋頂上方有一原供水管出入的洞口，藉由屋外勘查發現屋頂四角之排水孔都以堵塞，此洞上方又未有完整防水設施，故研判屋內因由此洞口漏水，並從幫浦機具周圍擴散於低窪積水區域。

屋頂排水孔堵塞，致原洞口於大雨積水時從此處滲水

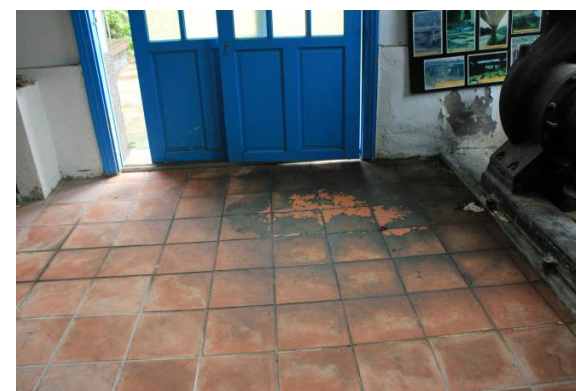
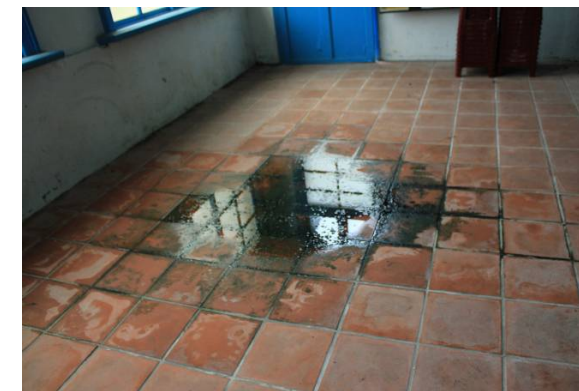
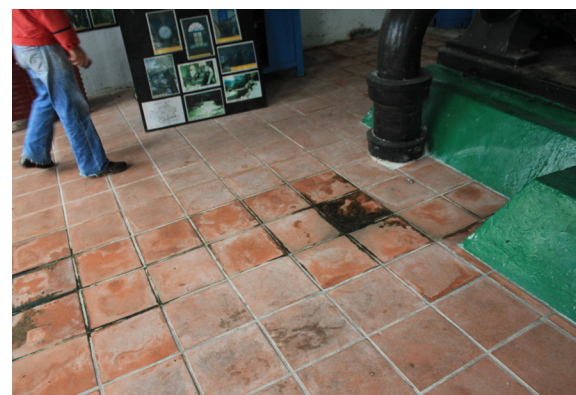
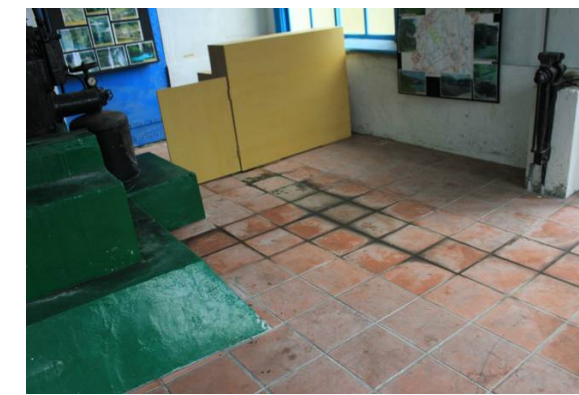
漏水從幫浦機具順著地勢流向低窪地並在此積水

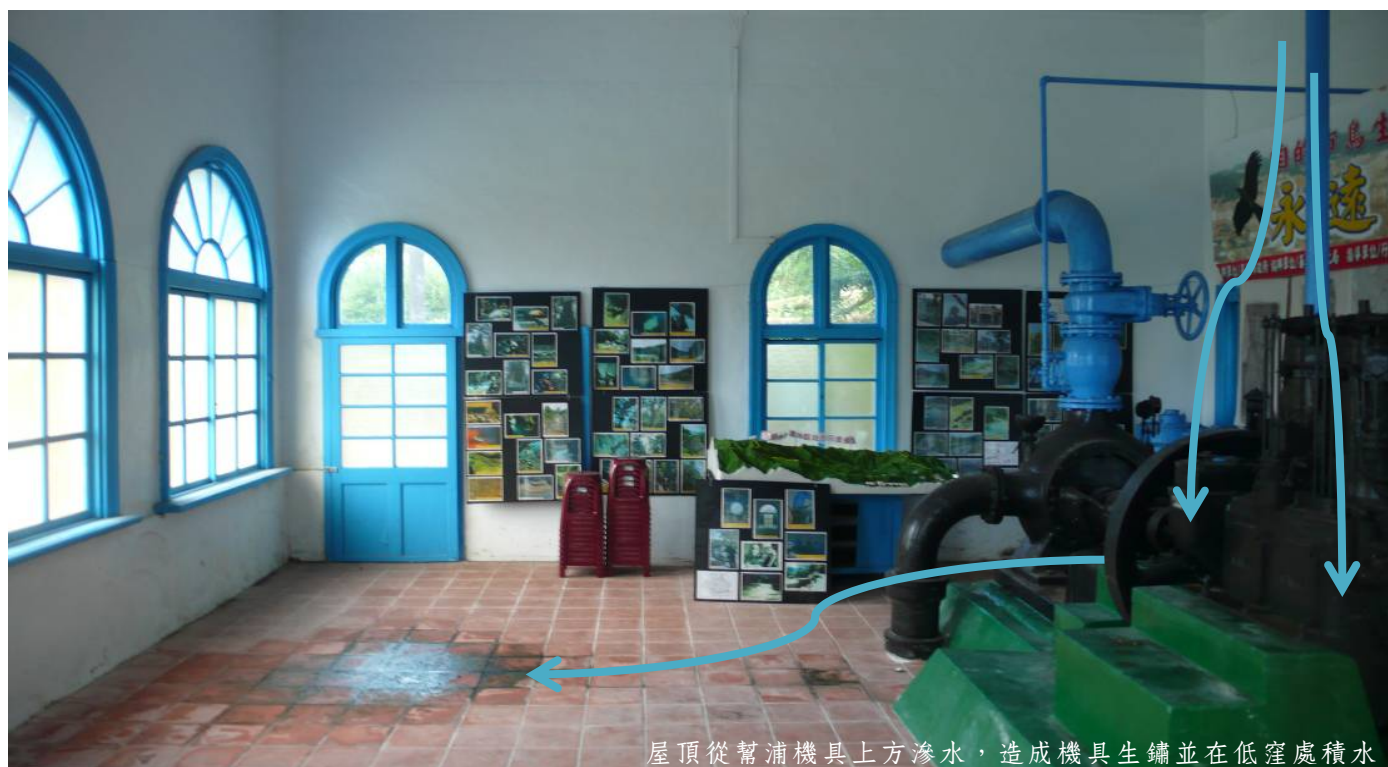
屋頂從幫浦機具上方滲水，造成機具生鏽並在低窪處積水

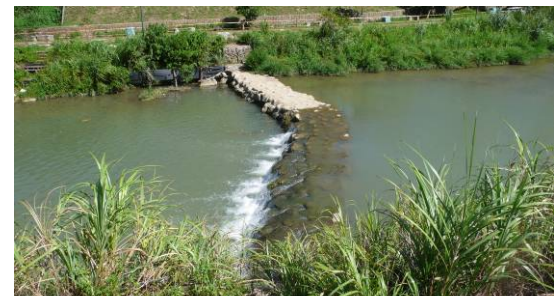
攔河堰造成的瀑布水景

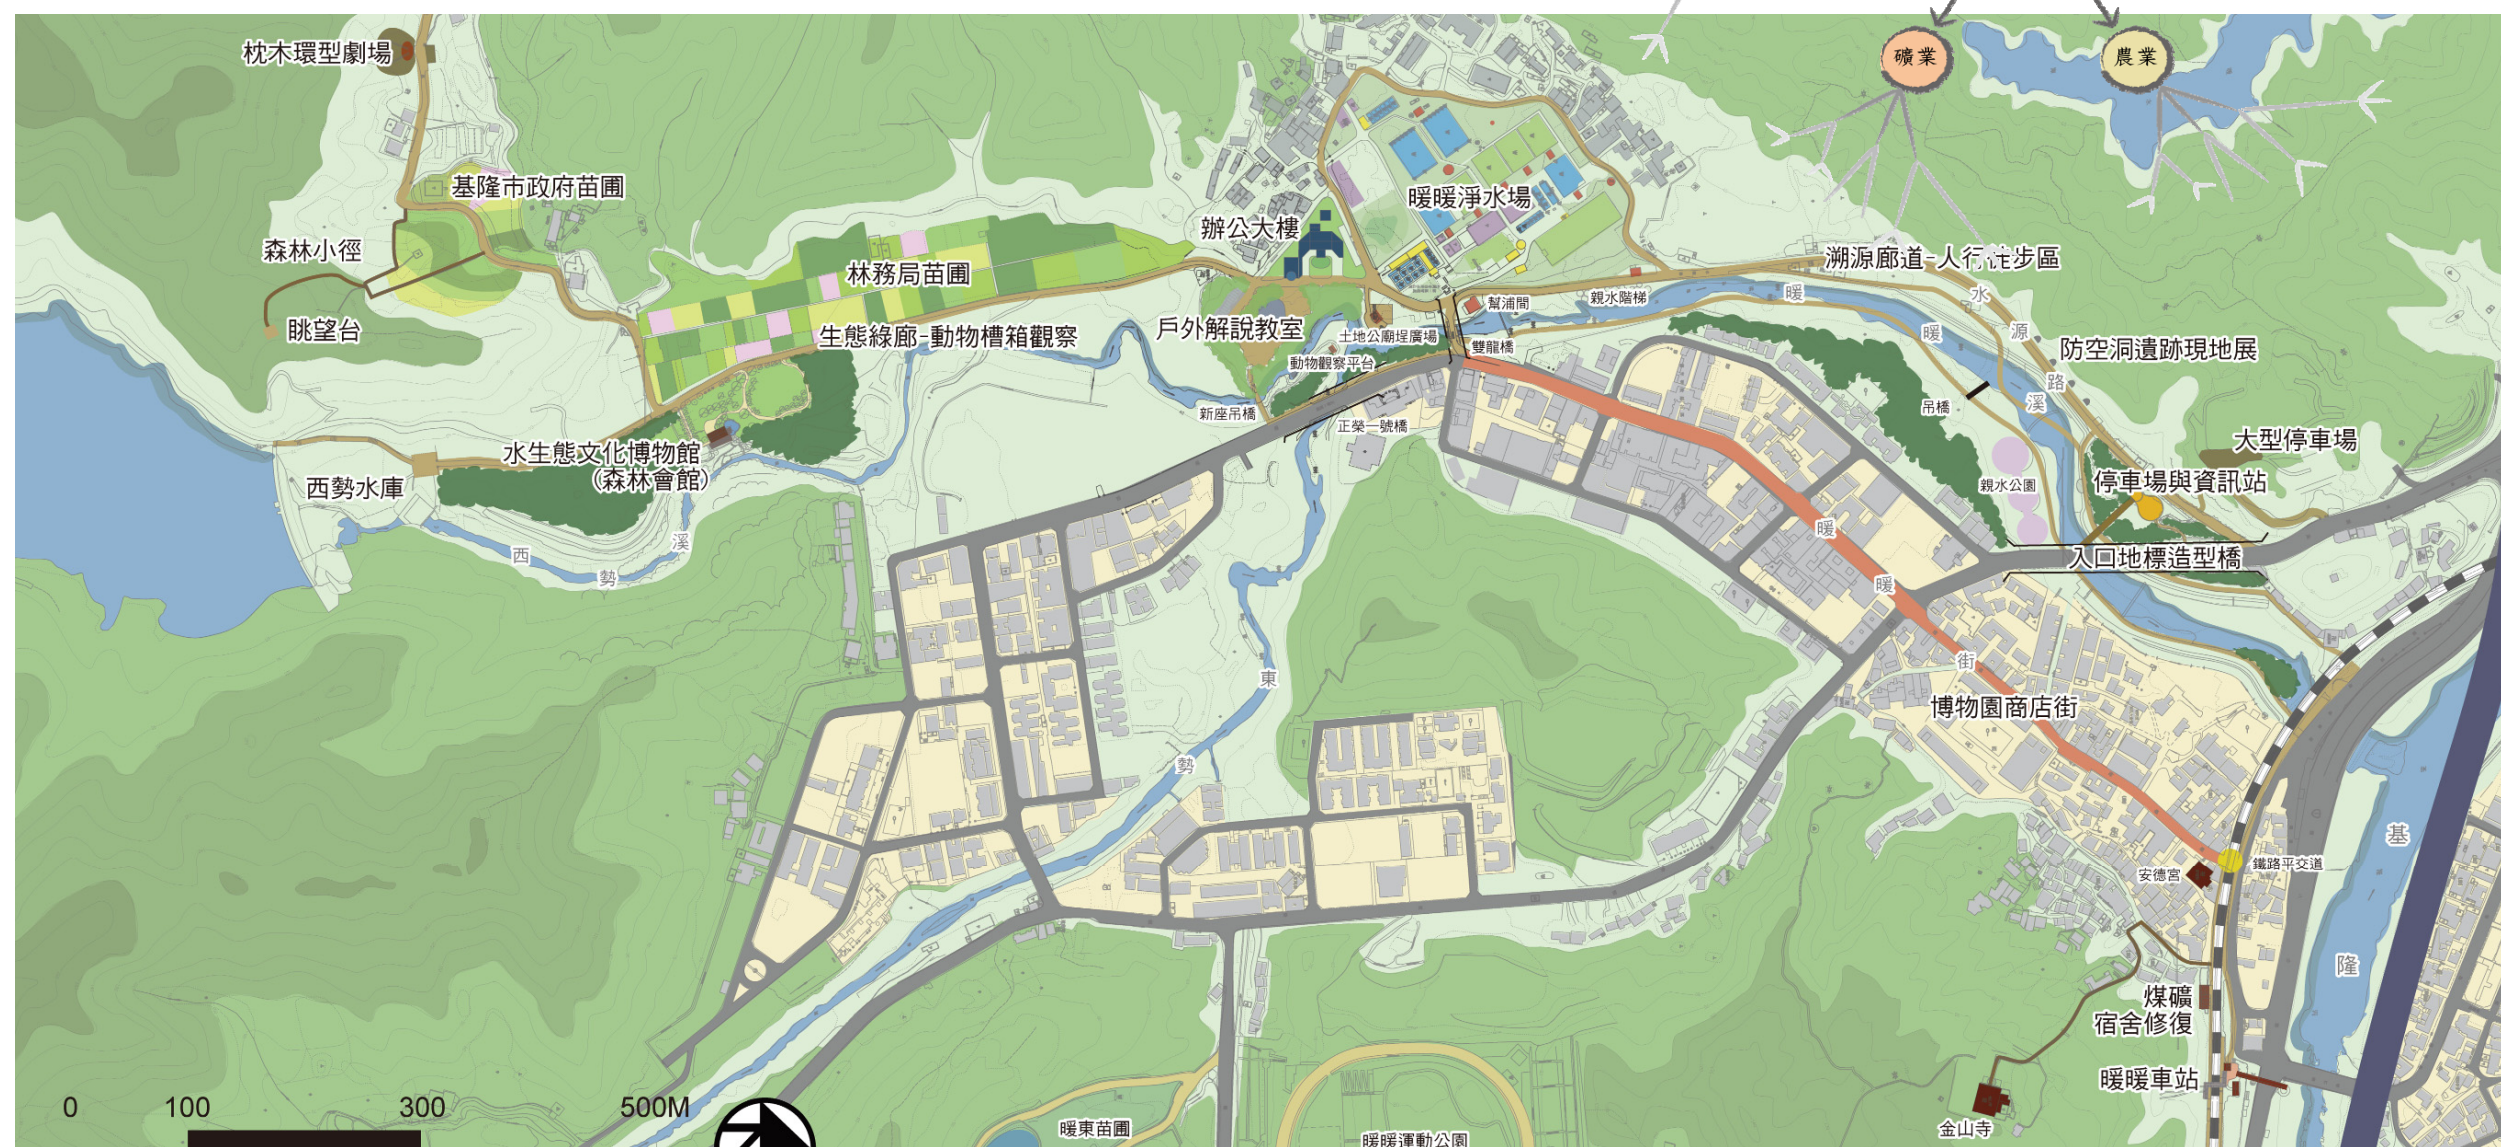
圖 6-2-1 暖暖水生態文化園區整體規劃構想圖

運用當地人文地景特色，發展以水環境為主題的暖暖 ECO MUSEUM，展現人文歷史、水文、地質地貌，自然環境與生活空間結合的文化園區。

「溯源廊道」溯暖暖溪而上，穿梭在不同時空的文化足跡伴隨著豐富的生態資源，由暖暖溪下游漫步到西勢水庫，過程中由水源橋俯瞰暖暖溪谷的地勢與豐富的壺穴地景；進入水源路上體驗了第二次世界大戰時空下的防空洞現地遺跡以及過往祖先們的水濱生活；來到雙龍橋與幫浦間遠眺東、西勢溪。
