第三章 地域性風格與客家建築特色

第四章 現況及修復計畫

第一節 現況損壞調查

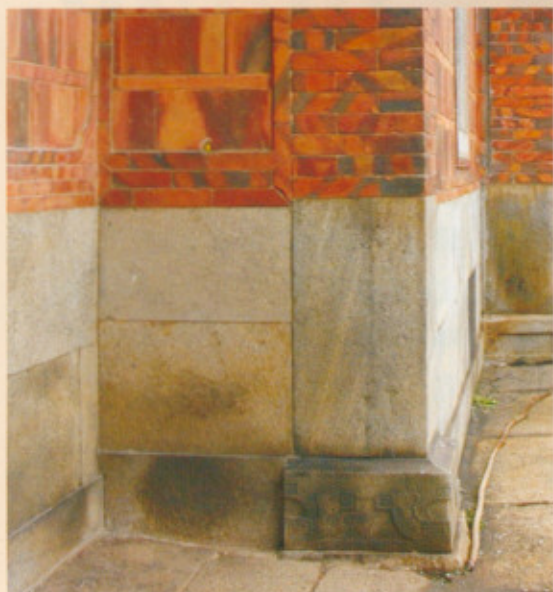
▲圖五十二：塔壽柱

黃宅的石材運用，為穩固高大牆身與基座間的連繫，先在門框上全面使用石材框隔，再於正身塌壽面外曲的邊角及次、鞘兩間之間的磚牆，利用長條石柱作為扶襯，前者有稱塔壽柱(圖五十二)，後者另稱轉角柱(或有稱牆頭碑)(圖五十三)。即使是最外面的護龍山牆的邊角柱(圖五十四)，也都利用長條石柱框隔兩邊側角，由於是立式的，在底層橫條石柱底座的表達上，很是搶眼；且表達了它的力道作為穩固的感覺。

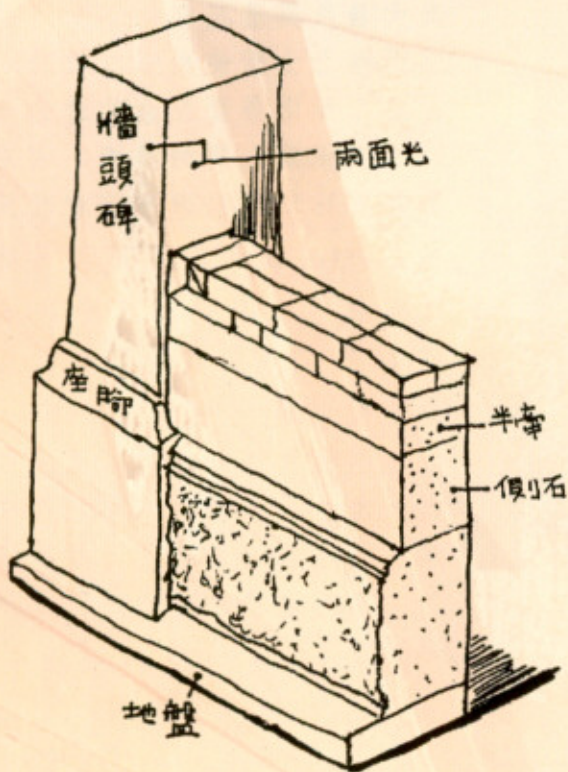
▲圖五十五：斗子砌

黃宅於石材上的磚構造安排，邊柱仍是以薄磚緊密由下往上堆砌，牆面仍維持傳統的斗子砌（即金包玉），也即內面用土填，外包覆薄磚的包夾方式（圖五十五），由於本區的磚皆是利用當地田邊的爛泥巴所製，再以一般稻草簡單燒製，由於火候無法穩定控制，所成磚面的顏色並不均勻，且有深有淺，好似花斑，也成一種地方性的特色。倒是每一個牆面，皆會在四個邊作成弧狀的框圍，為利用條磚的薄面外凸所作的變化，很像國畫的圖框，也是一種美化。

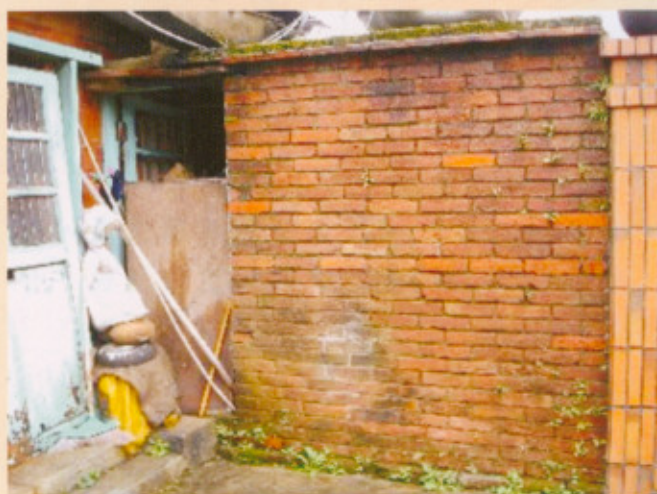
▲圖五十六：左橫屋側增建之廂房

黃宅特別在內護龍(即橫屋)外，內側加建一小屋，提供作浴室或貯藏室，使原正面中間的馬頭牆上，在與橫屋連接兩側，多了兩個強固的磚體建物，強化了正面入口的空虛形象，這在一般民宅是很少見的。(圖五十六、圖五十七)

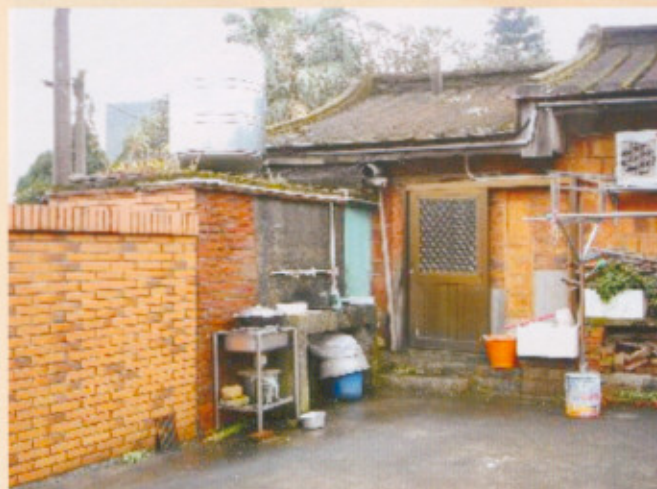
▲圖五十七：右內橫屋側增建之廂房

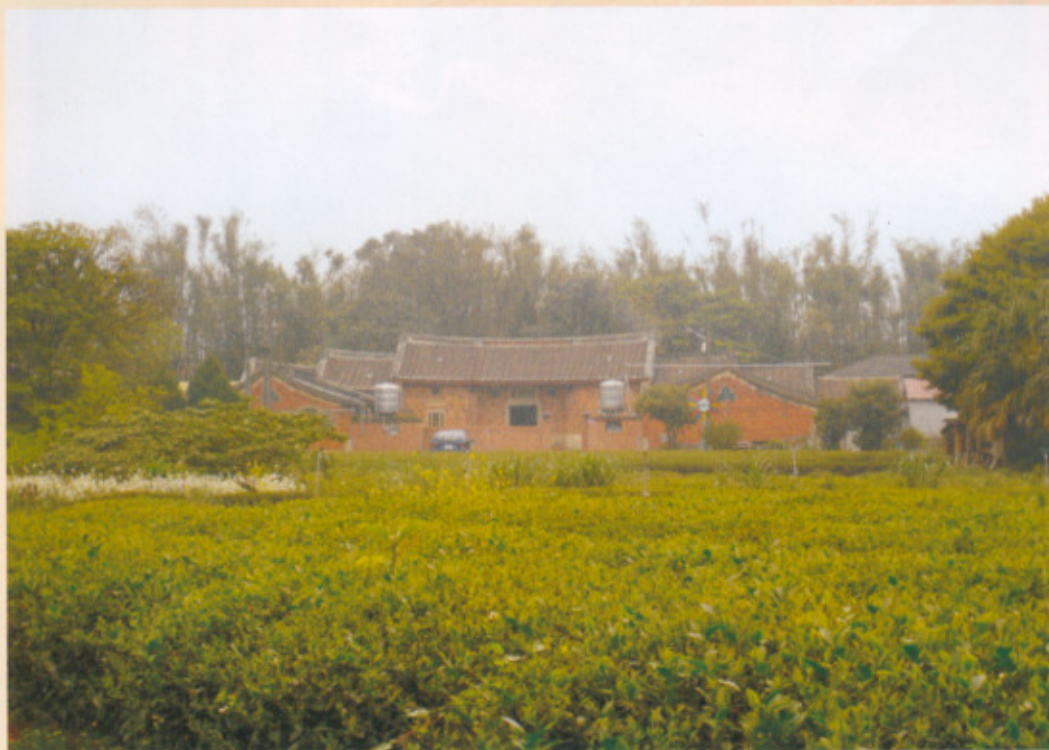
▲圖五十九：遠眺黃宅

黃宅周遭環境是涵蓋屋前的一甲多地的茶園，以及屋後的幾分茶園，屋前有由密植的蒲葵林與相思樹林圍繞，形成厚厚的「防風林」，屋後由於地形落差，直接在建築物的屋背，利用荊竹林圍繞，也有「防風林」的效果，如此形成隱密的生活環境(圖五十九)。
