現存水產講習所乙種官舍（二戶建）建築共二棟，其結構及構造型式相同。歷經多次增修改建，二棟建築之空間與外觀雖均已變動，但基本木結構及構造型式仍多維持舊有之格局。因此本章有關構造與破壞現況之調查與說明，除破壞紀錄圖面分爲 A、B 二棟個別記錄外，因二棟之破壞模式與情況相似，故其餘調查均以綜合性之方式進行描述。

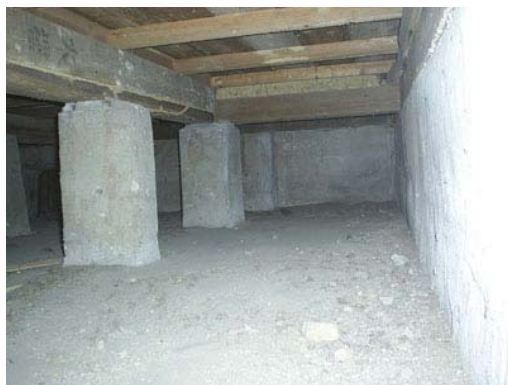
現況調查可經由腰積留設的通風換氣口或拆解床結構進入，除增建空間被新增磚牆阻隔外，其餘原有地伏空間均可相連通。現場基礎地坪爲卵石夯實後，再鋪設防蟻混凝土。所謂防蟻混凝土即爲改善原混凝土中之石灰成份，容易遭白蟻分泌物分解的缺點，因而調整混凝土配合劑之種類與比例，以水泥：砂：砂礫由一般混凝土 1：4：8 之比例調整爲 1：3：6 加以混合而施作^[註1]（照片 4-1-1）。另於調查時發現，混凝土地坪有一處明顯裂縫並產生約 5 公分之高差，應表示有基礎下陷之情形發生（照片 4-1-2）。

照片 4-1-1 防蟻混凝土

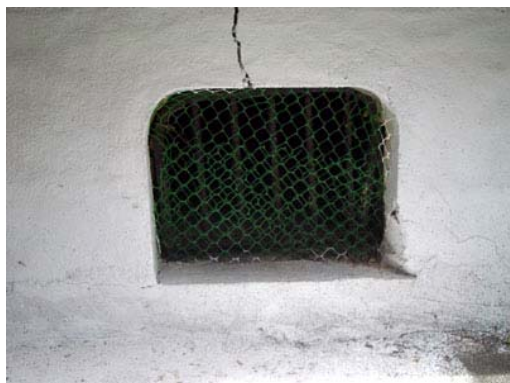
現場換氣孔之鑄鐵格柵均產生鏽蝕，其中部份已掉落；鏤空鐵絲網部份亦多已損壞，因此現場設置各種不同形式的阻隔物以爲避免動物之入侵（照片 4-1-24~4-1-26）。但由於換氣孔遭受阻隔物之填塞，通風換氣功能大減，造成地伏空間濕氣提高，形成木構件腐朽且白蟻爲患之現況。

照片 4-1-20 床下換氣孔

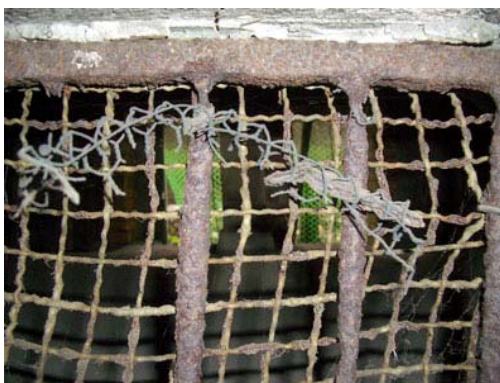
照片 4-1-21 鑄鐵格柵

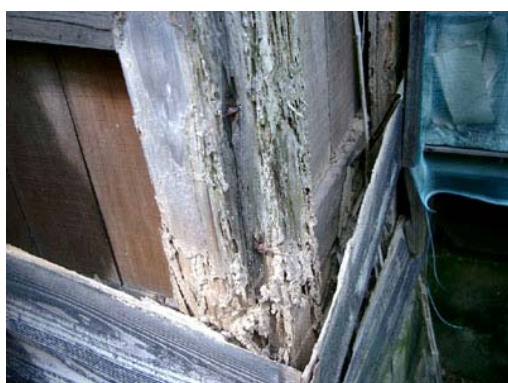
照片 4-1-31 立柱白蟻蛀蝕

由已破壞外露處之結構構法觀察（照片 4-1-29），可大致瞭解原有軸組桁架系統，發現此處並無設置筋違以抵抗地震力。依葉卿秀^{註4}君所述，有關筋違或遂木、方杖等耐震構材之設置，是於昭和 10 年(1935)所頒佈的「震災地家屋建築ノ改良促進ニ關スル件」^{註5}中加以規範，而本案建築興建年代正與此相近，因此設計時需依此法規之規範而設置耐震構件，仍需再行確認。於門洞開口處發現於兩側間柱旁另加設一立柱以補強開口，此應非原有之構造物，而是使用者因門框上方之胴緣有下陷之情形而增設（照片 4-1-30）。現場調查發現，軸組系統在未臨外牆的部份，構件除有些許面漆剝落之破壞外，並未有嚴重損壞產生。但位於緊臨外牆下見板內側的立柱，則因下見板破壞造成雨水滲漏，而有嚴重腐朽及白蟻蛀蝕情況發生（照片 4-1-31）。

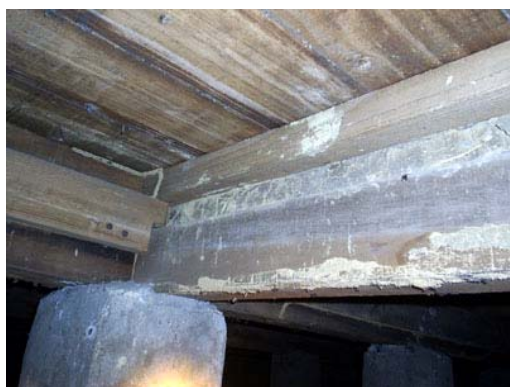
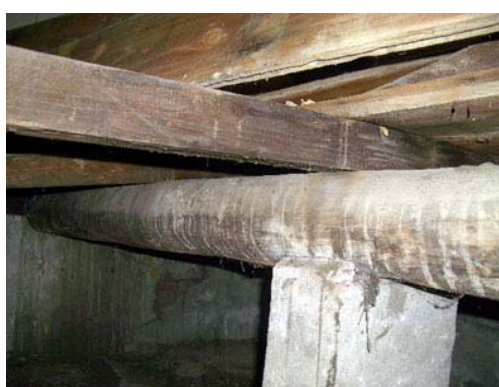
照片 4-1-34 床結構構件潮濕

促進空氣的對流，避免濕氣之出現。但本案建築由於維修以及多次增建的影響，除將床下通氣孔以紅磚遮擋外，於緣側外側增築之磚牆亦將通氣口封填於內，致使空氣無法對流，因此床結構便直接受到濕氣的侵襲，多數構件出現潮濕的現象（照片 4-1-34~4-1-35），部份構件已產生腐蝕（照片 4-1-36,37），同時發現多處蟻道，已嚴重受到白蟻蛀蝕的侵害（照片 4-1-38~4-1-40）。

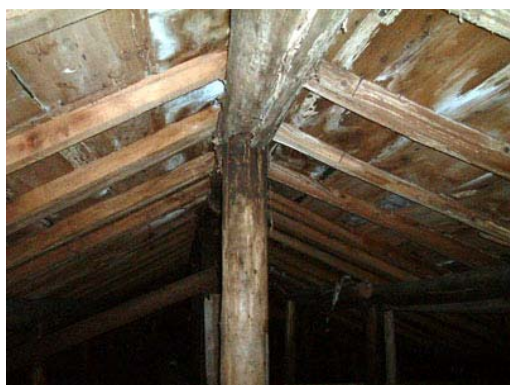
照片 4-1-45 屋架構件腐朽

屋架因上方屋面漏水致使屋架構件壞損嚴重，包括潮濕造成木料腐朽（照片 4-1-45）以及連接金物銹蝕（照片 4-1-46），同時整體屋架內部受白蟻侵蝕嚴重，蟻道及蟻窩四

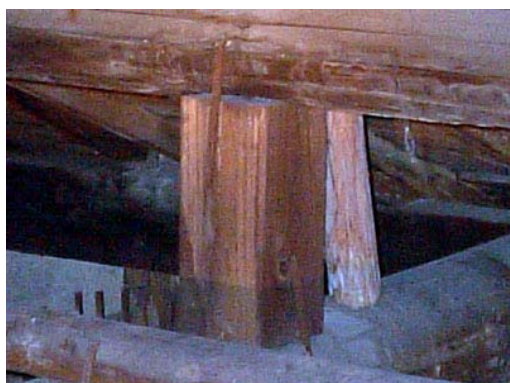
照片 4-1-48 小屋束立柱補強

處可見(照片 4-1-43、4-1-47)。而由於屋架構件受損嚴重，維修時於小屋束再增設立柱，以加強屋面之支撐(照片 4-1-49~4-1-50)。

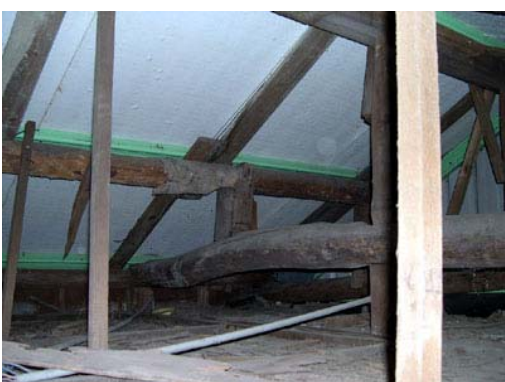
照片 4-1-51 母屋以槽鋼替換

增建部份的屋架，同樣以木料為基本材料，但其構法並未遵照標準和小屋形式加以組立，構材另以角木與丸本混搭，部份母屋則以輕型槽鋼替換(照片 4-1-51~4-1-52)。

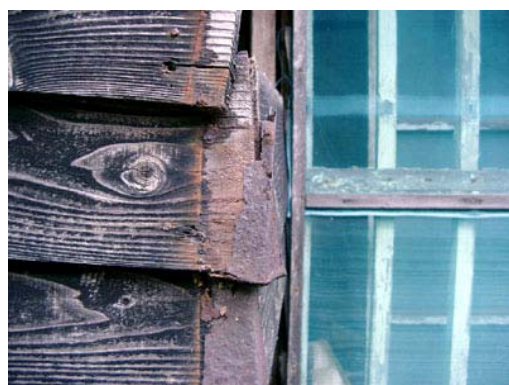
照片 4-1-58 下見板交角鐵件

經現場調查可知，下見板表面原先塗佈的木餛油均已風化，後續維修增建時並未對下見板構件多做處理，因此可見板材表面多已乾裂變色（照片 4-1-55），且多處板材年久失修而出現剝落破壞的狀況（照片 4-1-56~4-1-57）。本案建築下見板外牆於房屋轉角的施工方式分為二種，其一為兩側板材直接交疊，此為日造木房屋的標準做法^{〔註7〕}，但於接合處已產生開裂分離的破壞（照片 4-1-58）；其二則於角隅處以鐵件包覆，但補強鐵件亦因環境因素而銹蝕破壞（照片 4-1-59）。雨押部份則發現有鬆脫剝離的破壞（照片 4-1-60）。

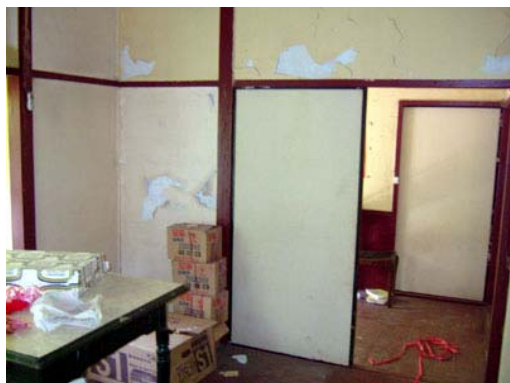
照片 4-1-74 室內牆面飾剝落

漆喰壁(木舞下地)的破壞，多是表面飾材之剝落(照片 4-1-76,77)；但仍有部份可能因地震因素產生破壞，而出現斜向裂縫(照片 4-1-78)；另因外牆雨淋板破壞而使雨水滲入，造成內部漆喰壁(木舞下地)被白蟻侵蝕，整片內壁破損剝落(照片 4-1-79~4-1-80)。

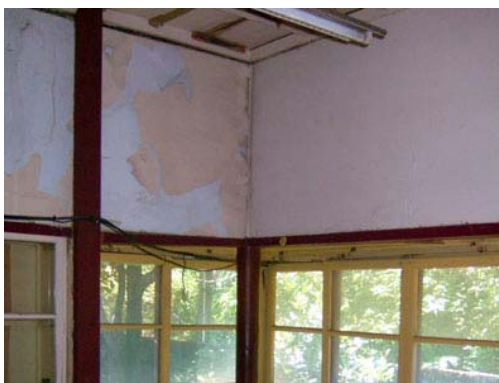
漆喰壁(木舞下地)為日式住宅內部牆面主要的構造形式之一^{【註8】}，以編竹外覆粘土及稻草，分下塗、中塗、以及上塗等三道混合塗佈。其塗佈方式稱之為「漆喰」，室外之上塗採用油性塗料，室內則採用水性塗料^{【註9】}。故居外牆均為下見板型式，因此漆喰壁(木舞下地)所採用之作法均為室內的水性塗料。由屋架內檢視天花板以上漆喰壁(木舞下地)的構造(照片 4-1-74)及已破壞之處(照片 4-1-75)可知，編竹部份採用小舞(竹片)以及間渡(圓竹)，其做法與傳統日式木構造之作法相同^{【註10】}。

照片 4-1-75 室內牆面飾剝落

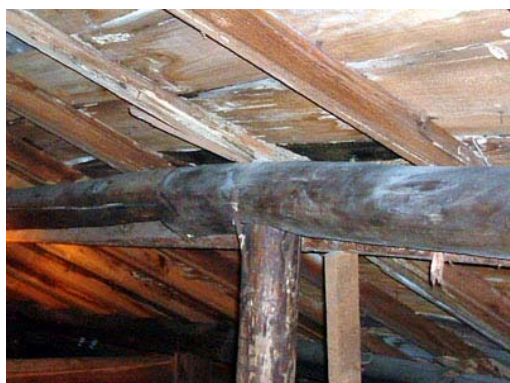
目前屋面有嚴重漏水的情況產生，由屋架內調查可知，雨水已滲入野地板中造成明顯水漬，同時椽木及母屋均已產生腐朽的狀況（照片 4-1-89~4-1-90）。原有鋪設水泥萬全瓦之其他各戶，亦多因漏水而以水泥砂漿填縫，以防止滲漏情形擴大（照片 4-1-91~4-1-92）；屋瓦除部份雀型鬼瓦及熨斗瓦破損或脫落外（照片 4-1-93~4-1-94），大致保持良好。A 棟 16 號之屋面，則已於整修時全面將瓦片移除，更換為油毛氈直接鋪貼（照片 4-1-95）。

照片 4-1-87 檼木與母屋腐朽

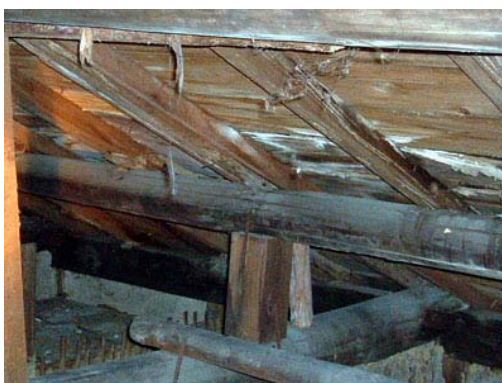
照片 4-1-88 檼木與母屋腐朽

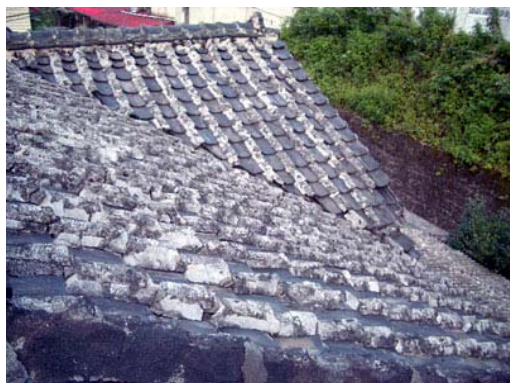
照片 4-1-89 屋瓦水泥砂漿防水處理

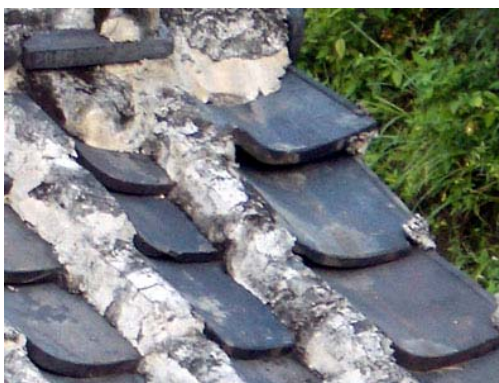
照片 4-1-90 屋瓦水泥砂漿防水處理

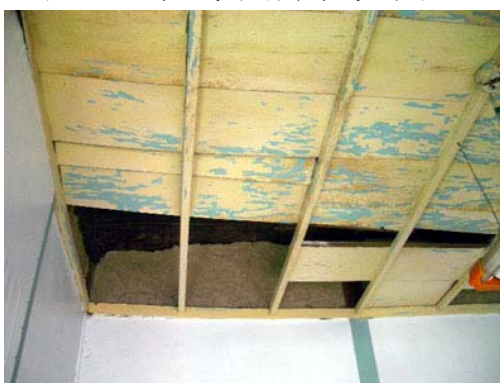
目前本案建築內天井的狀況，多有下列下陷或板片脫落之破壞，導致天花板面並不完整（照片 4-1-102）；亦有部份產生押緣與板片分離之狀況（照片 4-1-103）。使用者為了避免天井上方之灰塵掉落或整塊板片脫離，而以膠帶貼補的怪異現況（照片 4-1-104）。至於增建空間天井的破壞，同樣相當嚴重，包括板片脫落（照片 4-1-105）或面飾夾板起翹之狀況（照片 4-1-106）。

照片 4-1-100 板片脫落下陷

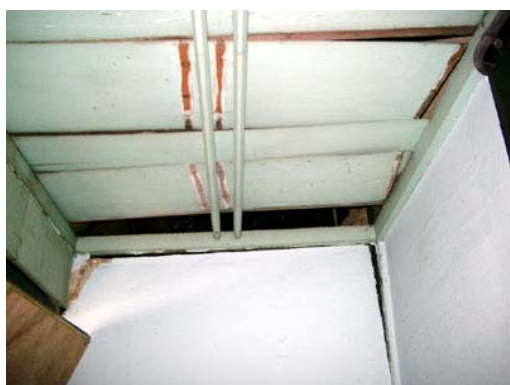
照片 4-1-101 押緣板片分離

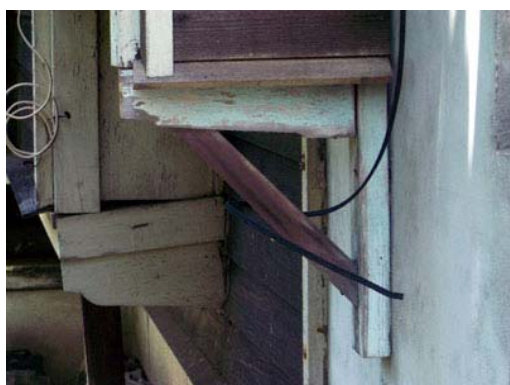
出窗的支撐，但已損壞造成出窗下陷，故另以斜撐或角木加以支撐避免倒塌（照片 4-1-113~4-1-114）。部份窗作則因白蟻蛀蝕，造成木料腐蝕、敷居損壞等現象（照片 4-1-115）。

照片 4-1-111 出窗腕木補強

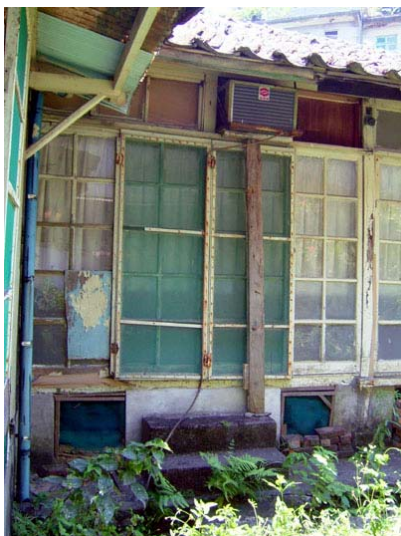
原有建物內之設備保存，除部份燈具外，多已損壞（照片 4-1-122）。而室內電線配置，多設置於屋架之內，並以礙子固定電線，以避免短路漏電（照片 4-1-123）。冷氣之設置為破壞原有建物構造與外觀常見的因素，本案之冷氣機裝設之位置均於原有窗作之上，其重量造成窗作無法負荷而產生破壞，甚至需另加支撐方能穩定（照片 4-1-124）。

照片 4-1-122 窗型冷氣支撐

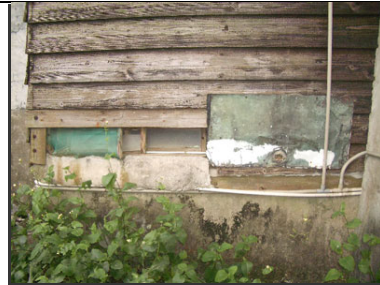
(16 號)

大便所掃出窗為交錯的玻璃障子

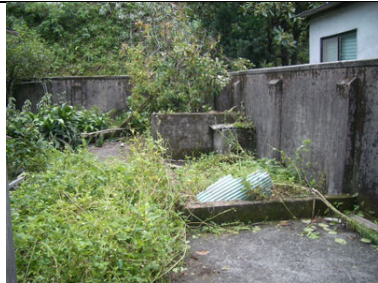
18. 16 號加
建的廚房

僅剩基礎的廚房現況
