現存水產講習所乙種官舍（二戶建）建築共二棟，其結構及構造型式相同。歷經多次增修改建，二棟建築之空間與外觀雖均已變動，但基本木結構及構造型式仍多維持舊有之格局。因此本章有關構造與破壞現況之調查與說明，除破壞紀錄圖面分爲 A、B 二棟個別記錄外，因二棟之破壞模式與情況相似，故其餘調查均以綜合性之方式進行描述。

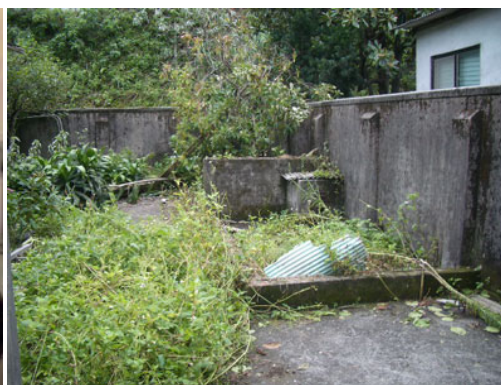
照片 3-2-4 16 號庭院右側加建的廚房現今狀況

1953 年 7 月沈佐明一家搬入 16 號時，並非一家五口單獨使用此宿舍，乃是與另一海事學校職員眷屬共同使用，空間的分配大致如圖 3-2-13 所示，建物左半部為沈佐明一家居住，右半部為另一海事高職教職員及其眷屬住家，其他部分則為共同使用區域。當時因其使用空間不足，所以客廳、餐廳皆另具其他功能，包括臥房、書房...等，甚至連押入都被當作床鋪使用，且另一家因無炊飯的空間，所以在左側的空地上加建廚房，現今則已坍塌而僅剩基礎與竈台（照片 3-2-4）。庭院部分除加建廚房外，陳桂蓮並在院子內飼養雞隻並販賣雞蛋貼補家用，後院部分則搭建藤架以栽種葡萄【註24】。

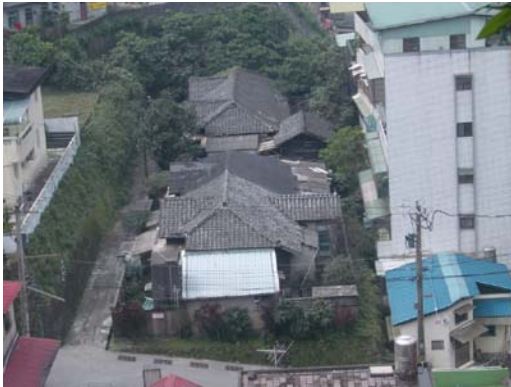
照片 3-2-5 現存二棟總督府水產講習所乙種官舍

其建築特徵：「為日式瓦葺木造平房，上為黑煙瓦屋頂，單層且兩兩相並，正面天花板上方皆有通氣窗，地板皆墊高且通風。建築本體現況：建築本體保存尚完整，唯 16 號之屋頂已改為油毛氈屋頂。而各房屋內因空間使用因素隔間部份變更，多數仍保留原始樣貌。」^{【註27】}

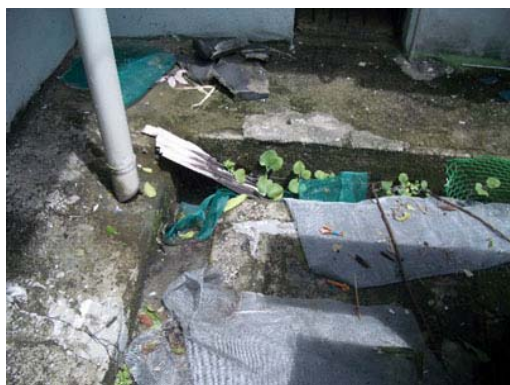
犬走設置之目的為解決木造房屋外牆底因屋頂滴水而造成朽壞之狀況，由腰積向外延伸至建築物四周明溝之洩水坡度，用以保護建築物之基礎部份，與基礎混凝土地坪一同施作。本案原有建築物本體四周均設置有犬走（照片 4-1-3），寬度為 60 公分；而增建部份配合實際功能之需求僅設置下水溝（照片 4-1-4）。

照片 4-1-3 原有犬走

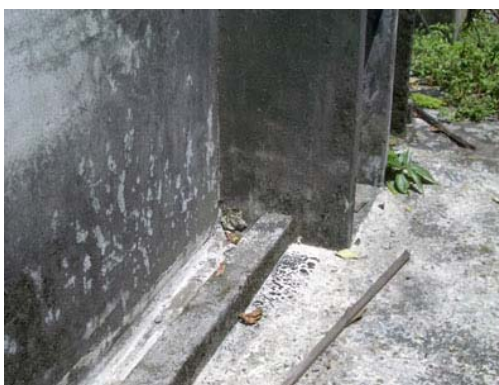
照片 4-1-4 增建空間之下水溝

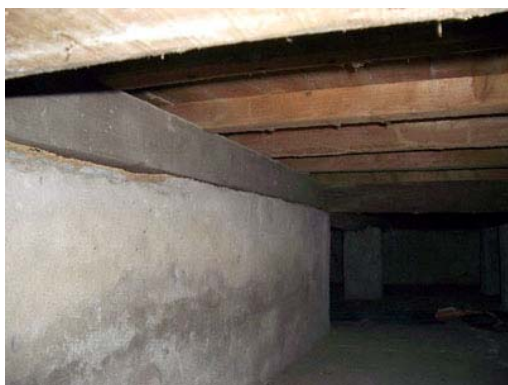
照片 4-1-9 土台與大引

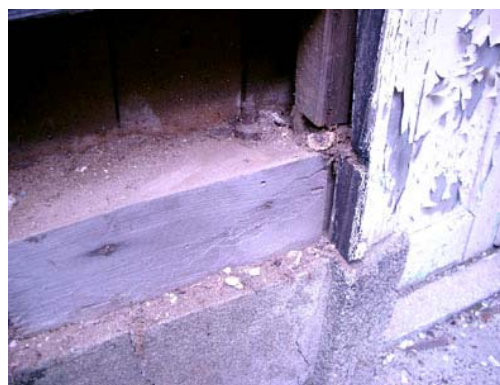
照片 4-1-10 金物繼手

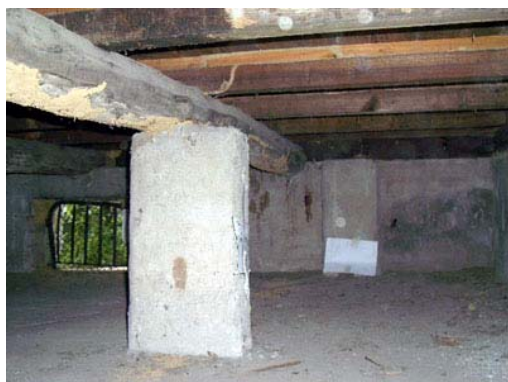
床束之目的在於支撐床結構，避免跨距太大而產生下陷。本案建築之床束屬磚束構造，內為紅磚疊砌外飾水泥砂漿，分為 9 寸x寸（27.6 公分x27.6 公分 12 公分）、以及 9 寸x4 寸（27.6 公分x12 公分）兩種尺寸（照片 4-1-14）。其中 9 寸x 9 寸的床束設置於單戶腰積內側一圈處，其餘床結構下方則以 9 寸x4 寸的床束支撐（圖 4-1-1）。緣側空間原為開放式之設計，因此床結構之支撐採以束木置於杓石基礎上，現因後續增築砌磚，已使該處封閉於地伏空間之內（照片 4-1-15）。

照片 4-1-14 床束外觀

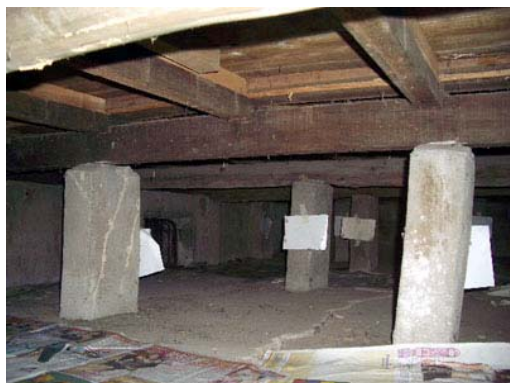
調查時發現許多床束均在垂直方向有所傾斜，應為本案建築興建當初施工品質不良所致（照片 4-1-16）。另受基礎下陷之影響，床束亦有水平裂縫之情形（照片 4-1-17），或有表面水泥粉光剝落、磚體位移的情形發生（照片 4-1-18）。部份增築的空間，為使其床結構高程與原建物相同，因此同樣以床束構造將床結構墊高，但施工時僅將紅磚疊砌，表面並未以水泥砂漿進行保護修飾，且其疊砌手法粗糙，磚體穩定性不佳（照片 4-1-19）。

照片 4-1-16 床束傾斜

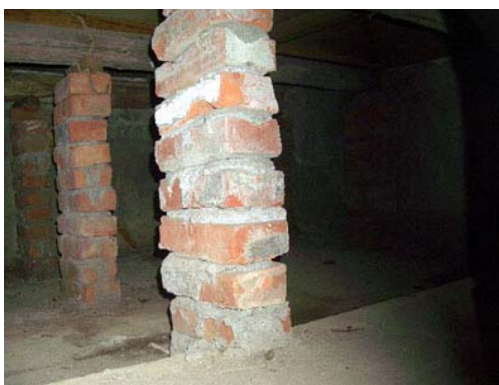
照片 4-1-19 新增築之磚束

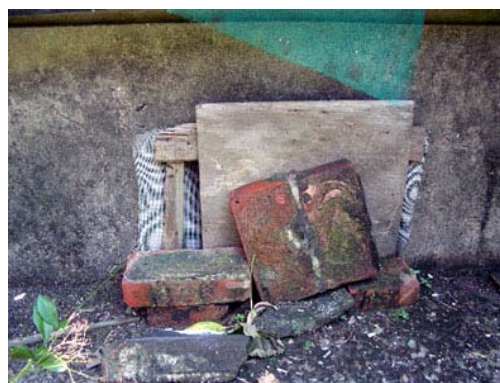
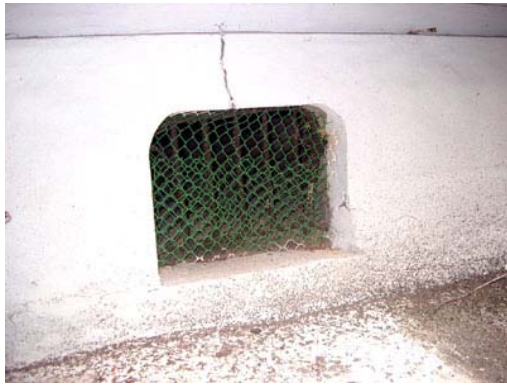
照片 4-1-25 通氣孔阻隔物

促進空氣的對流，避免濕氣之出現。但本案建築由於維修以及多次增建的影響，除將床下通氣孔以紅磚遮擋外，於緣側外側增築之磚牆亦將通氣口封填於內，致使空氣無法對流，因此床結構便直接受到濕氣的侵襲，多數構件出現潮濕的現象（照片 4-1-34~4-1-35），部份構件已產生腐蝕（照片 4-1-36,37），同時發現多處蟻道，已嚴重受到白蟻蛀蝕的侵害（照片 4-1-38~4-1-40）。

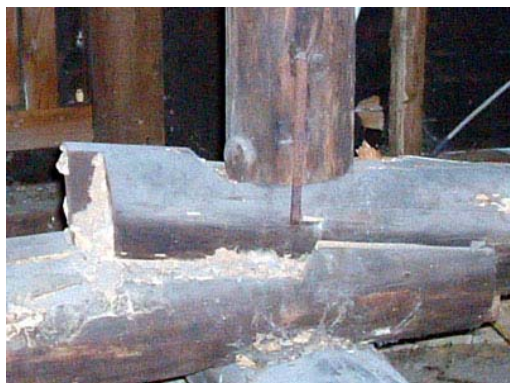
照片 4-1-47 白蟻蟻道滋長

屋架因上方屋面漏水致使屋架構件壞損嚴重，包括潮濕造成木料腐朽（照片 4-1-45）以及連接金物銹蝕（照片 4-1-46），同時整體屋架內部受白蟻侵蝕嚴重，蟻道及蟻窩四

處可見(照片 4-1-43、4-1-47)。而由於屋架構件受損嚴重，維修時於小屋束再增設立柱，以加強屋面之支撐(照片 4-1-49~4-1-50)。

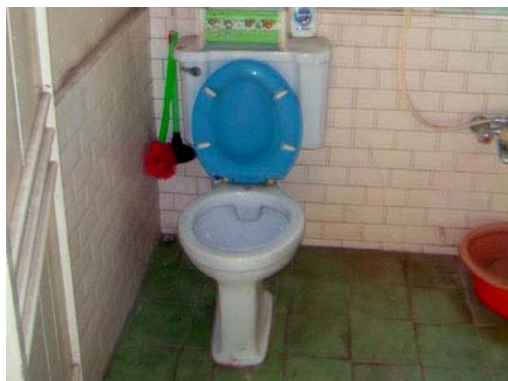
原有本案建築於廁所及浴室的內牆，為防水因素，下半部以磁磚面飾（照片 4-1-81）；增建空間的廚房亦以磁磚做為面飾材（照片 4-1-82）。現場調查以狀態而言均維持良好，僅部份有小裂紋破損之狀況。

照片 4-1-79 廁所磁磚面飾

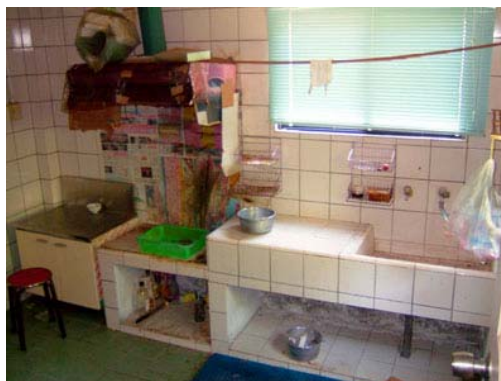
照片 4-1-80 廚房磁磚面飾

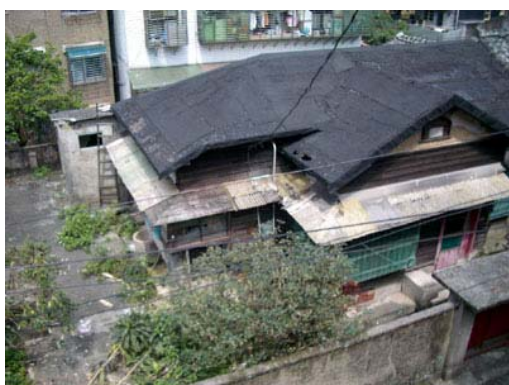
目前屋面有嚴重漏水的情況產生，由屋架內調查可知，雨水已滲入野地板中造成明顯水漬，同時椽木及母屋均已產生腐朽的狀況（照片 4-1-89~4-1-90）。原有鋪設水泥萬全瓦之其他各戶，亦多因漏水而以水泥砂漿填縫，以防止滲漏情形擴大（照片 4-1-91~4-1-92）；屋瓦除部份雀型鬼瓦及熨斗瓦破損或脫落外（照片 4-1-93~4-1-94），大致保持良好。A 棟 16 號之屋面，則已於整修時全面將瓦片移除，更換為油毛氈直接鋪貼（照片 4-1-95）。

照片 4-1-93 油毛氈屋根

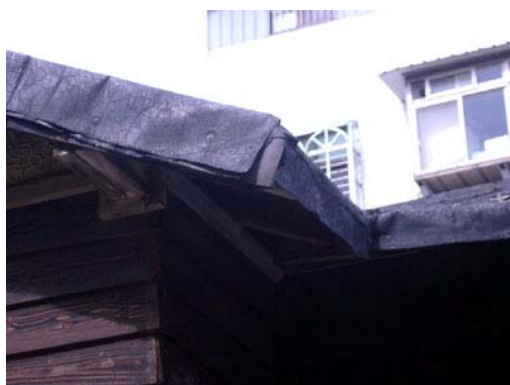
鼻隱(封簷板)為屋面的收尾，因木構屋架突出於外牆面，故利用鼻隱將出簷處封蓋，以避免受到風雨侵蝕(照片 4-1-96)。本案建築受環境風雨影響，鼻隱多已破壞掉落，因此已造成出挑的母屋構件出現腐朽風化的現象(照片 4-1-97)。而 A 棟 16 號以油毛氈將屋面及鼻隱一並包覆，不失為防止內部木構件腐蝕的對策(照片 4-1-98)。

照片 4-1-96 鼻隱油毛氈包覆

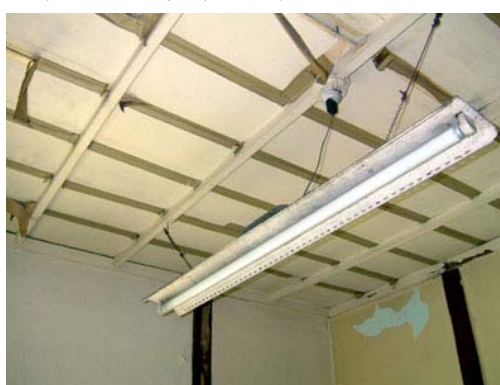
目前本案建築內天井的狀況，多有下列下陷或板片脫落之破壞，導致天花板面並不完整（照片 4-1-102）；亦有部份產生押緣與板片分離之狀況（照片 4-1-103）。使用者為了避免天井上方之灰塵掉落或整塊板片脫離，而以膠帶貼補的怪異現況（照片 4-1-104）。至於增建空間天井的破壞，同樣相當嚴重，包括板片脫落（照片 4-1-105）或面飾夾板起翹之狀況（照片 4-1-106）。

照片 4-1-102 膠帶修補痕跡

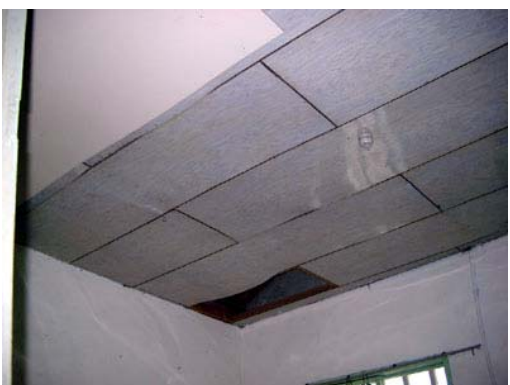
照片 4-1-103 增建空間板片脫落

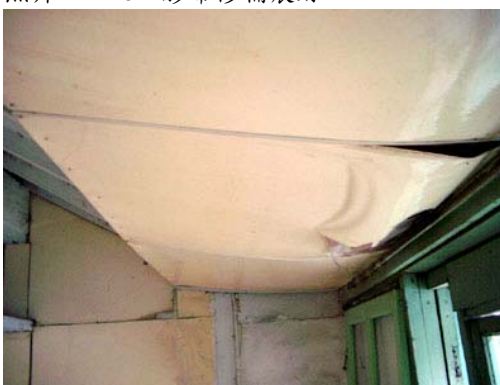
照片 4-1-104 面飾夾板起翹

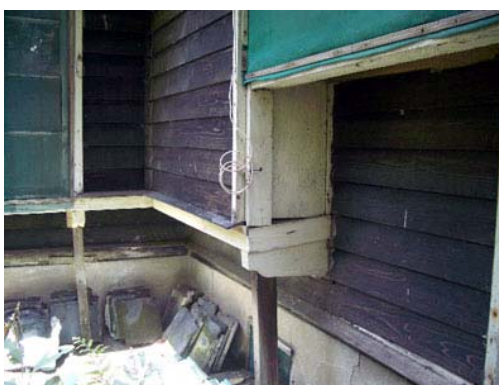
出窗的支撐，但已損壞造成出窗下陷，故另以斜撐或角木加以支撐避免倒塌（照片 4-1-113~4-1-114）。部份窗作則因白蟻蛀蝕，造成木料腐蝕、敷居損壞等現象（照片 4-1-115）。

照片 4-1-112 出窗新增支撐

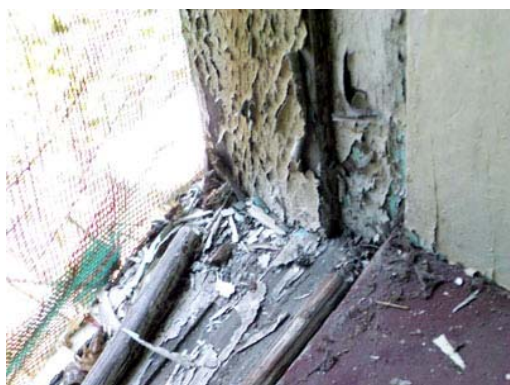
照片 4-1-113 窗作白蟻蛀蝕

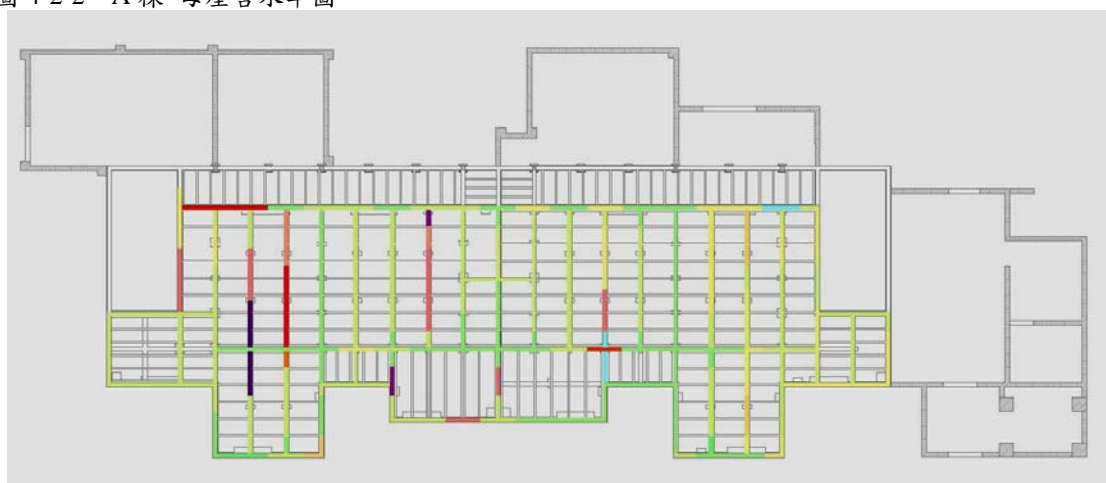
圖 4-2-3 A 棟大引、土台含水率圖

經本調查以含水率計進行檢測，多數構件含水率均小於 20%，但屋架中有部份構含水率已超過 60%，表示屋面明顯滲水或嚴重漏水，導致異常含水率（圖 4-2-2、4-2-4）。而地伏的檢測中亦發現有多處構件之含水率高達 80%（圖 4-2-3），此異常含水率的發生，一部份位於廚房浴廁下方，表示該處的防水工事有損壞之發生，另一部份發生於緣側及正面入口處，因這些地方均為增建或改建處，除因阻塞通風孔造成相對濕度提高之外，新增築部份的構法亦可能粗糙而使雨水滲漏。

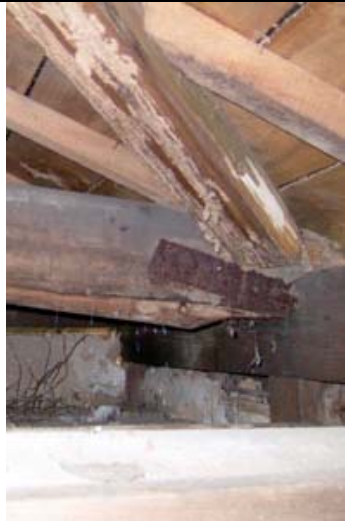
羽子板 (敷梁與軒桁交接處)	螺栓 (連結敷梁上木與下木交接處)	手違 (連結小屋束、母屋)

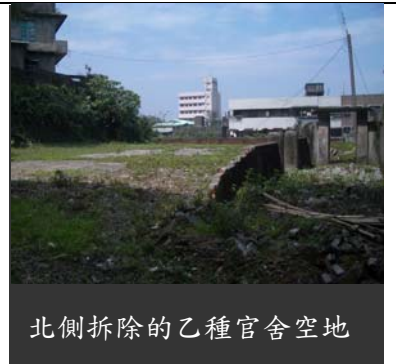
北側拆除的乙種官舍空地

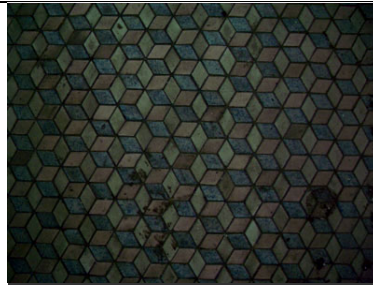
地坪鋪面

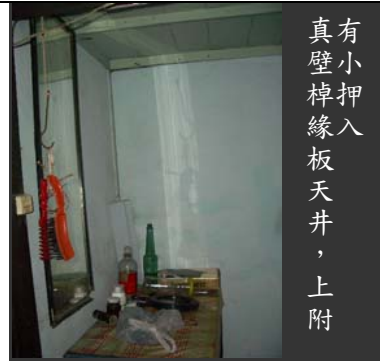
有小押入
真壁棹緣板天井，上附

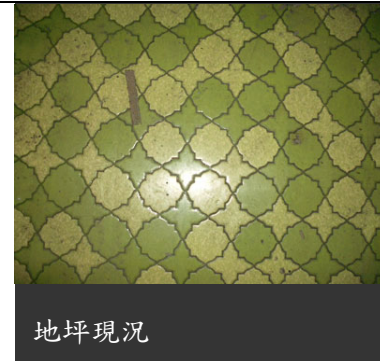
地坪現況

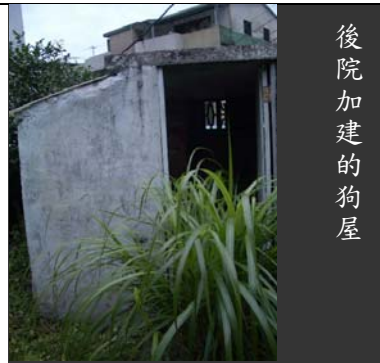
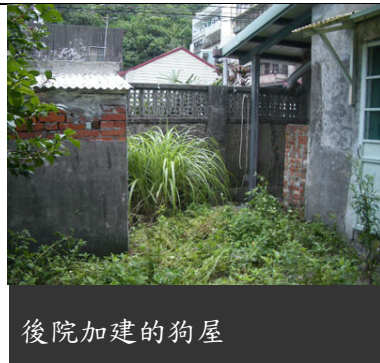
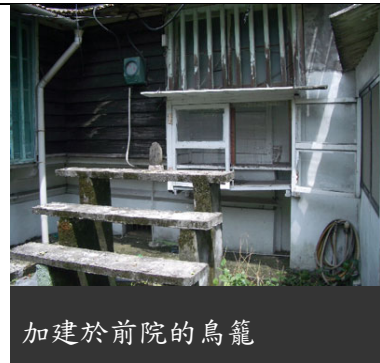
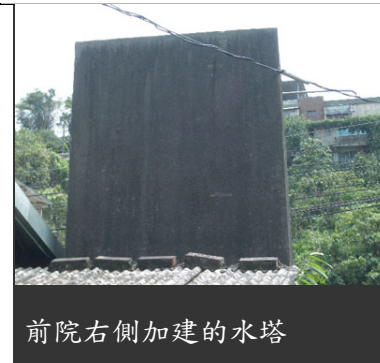
15. 14 號加建的狗屋、鳥籠、水塔

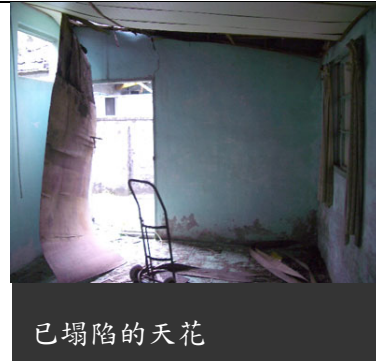
已塌陷的天花

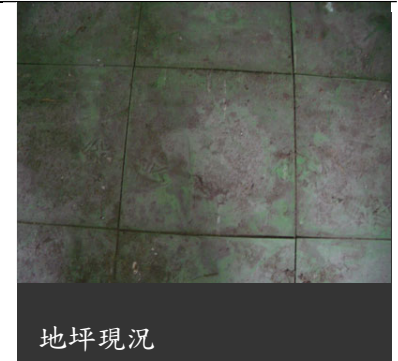
地坪現況

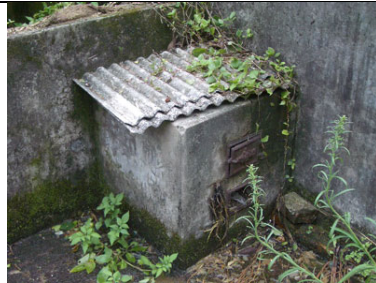
已荒廢使用的竈

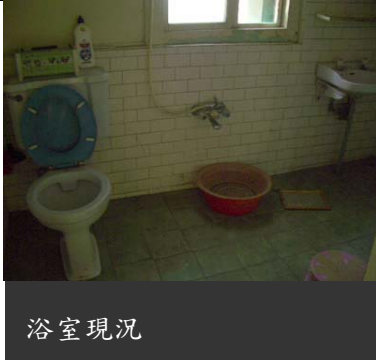
浴室現況

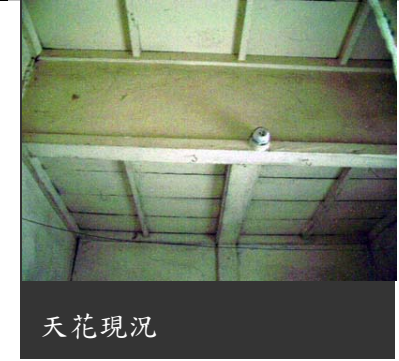
天花現況

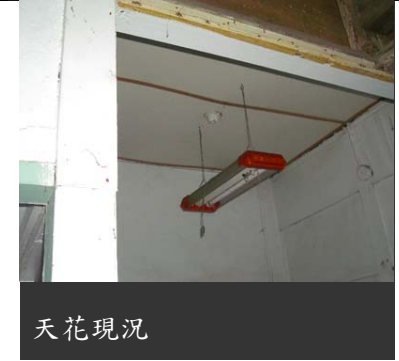
天花現況

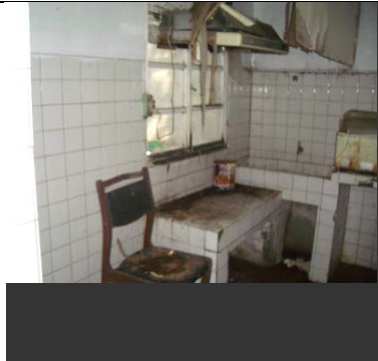
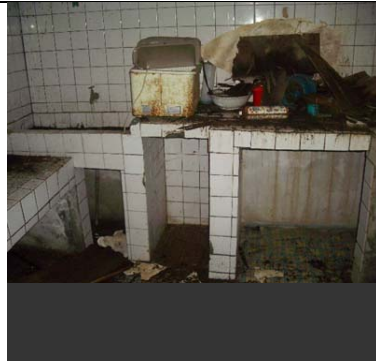
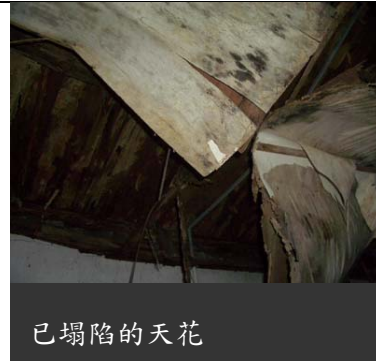
14. 增建房 5
(20 號廚房)

已塌陷的天花

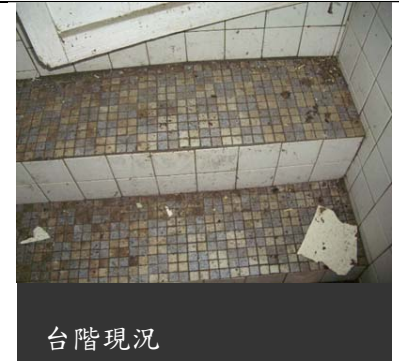
台階現況

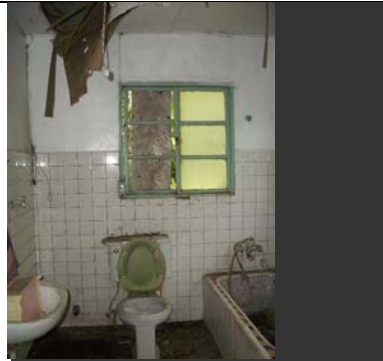
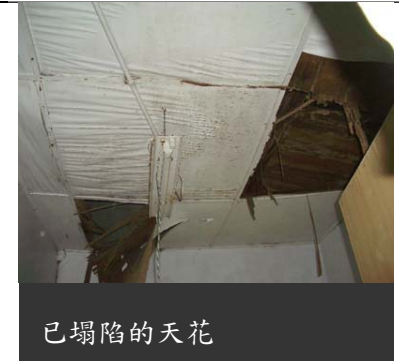
15. 增建房 6
(20 號廁所)

已塌陷的天花
