# 彰化扇形車庫

調查研究與修復計畫

指導單位：內政部  
彰化縣政府  
主辦機關：彰化縣文化局  
研究單位：徐裕建建築師事務所

彰化縣文化局委託◆徐裕健計劃主持  
彰化縣縣定古蹟彰化扇形車庫調查研究與修護計畫

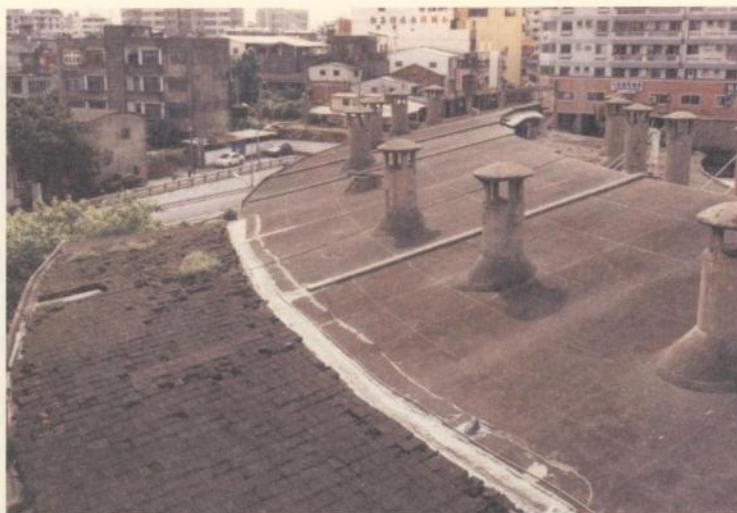
屋面為 RC 造頂版，表面猶有施作接縫處痕跡

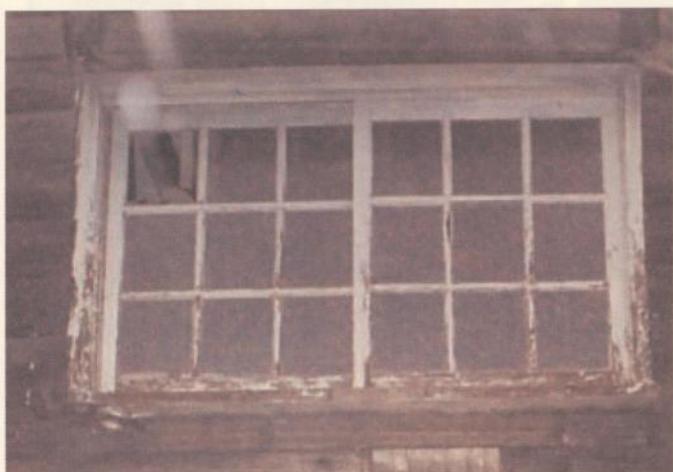
水分侵害木作構件

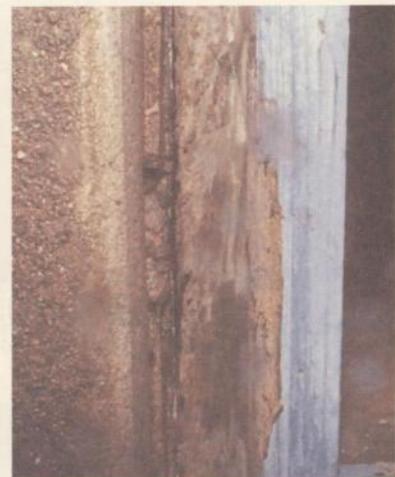
水侵入木框使局部混凝土劣化

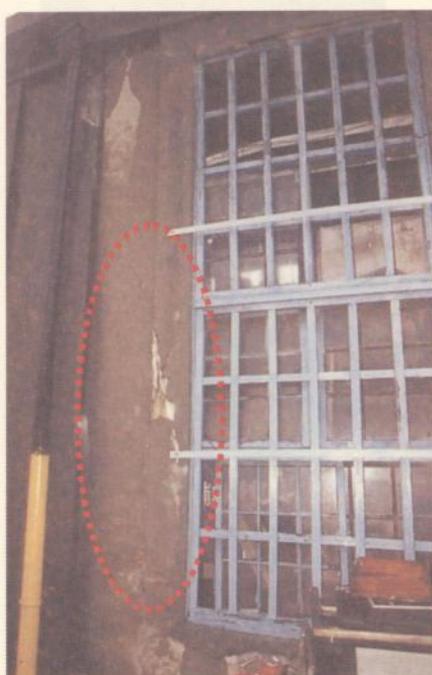
牆體因地震力發生剪力裂紋

民國八十九年之九二一地震嚴重破壞台灣中部地區，連帶扇形車庫亦受波及，部分構造因無法承受瞬間橫向加速度的搖擺而有損壞。包括屋簷有裂縫、樑柱交接處發生細紋、開口部角隅處之斜向裂縫、水泥地坪裂縫與歷次增建之施工接縫處裂縫等。

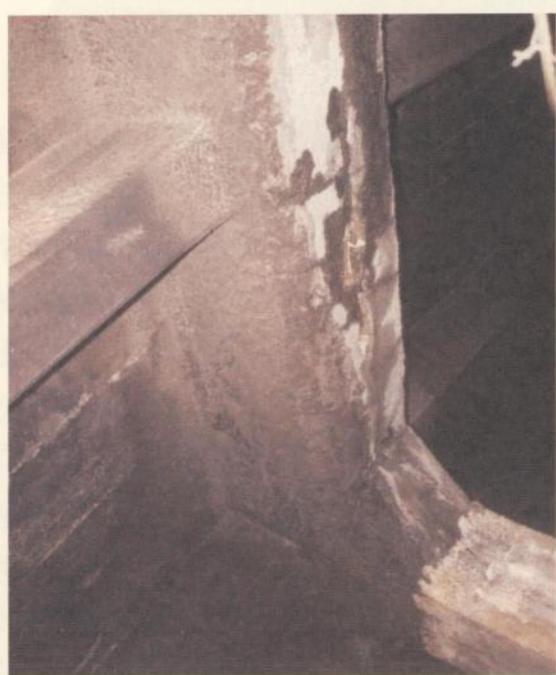
檢修股道上方屋頂煙燻嚴重

前蒸汽動力時期之機車，多以燃煤為主，其所排放之巨量黑煙與煤灰，常為車站設施髒污之主要污染源，此可觀察過去之機關車庫、車站月台與隧道等天花頂部所遺留痕跡可知。現扇形車庫雖於新建之初每股道設置有一處煙囪，卻不可避免將燻黑車庫內部天花，導致頂層水泥粉刷層劣化剝落。

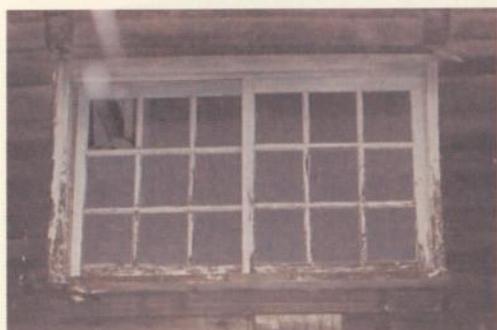
庫房木窗樘受潮腐朽

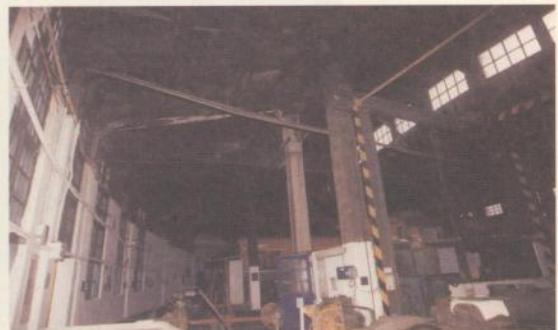
車庫上方屋頂煙燻嚴重

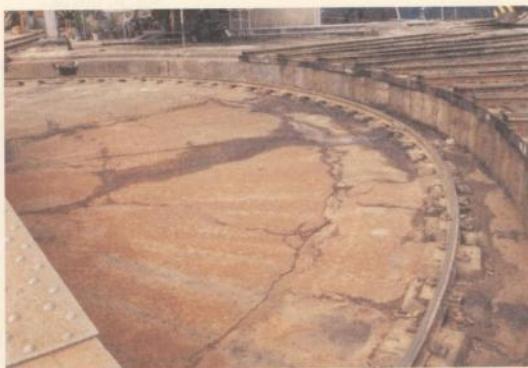
轉車台環狀軌道 PC 基座損壞狀況

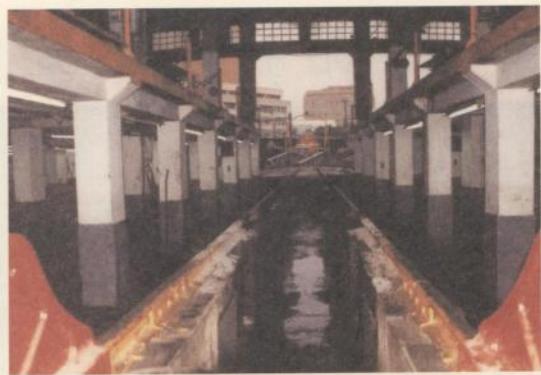
地坪經久使用已凹凸不平

由於扇形車庫係作為彰化機務段之檢修車庫使用，其地坪之設計原以因應大載重之機具操作與機車零件堆放。惟部分地坪需儲放機車零件等重物，然已超過原始地坪設計載重所造成的使用性破壞。

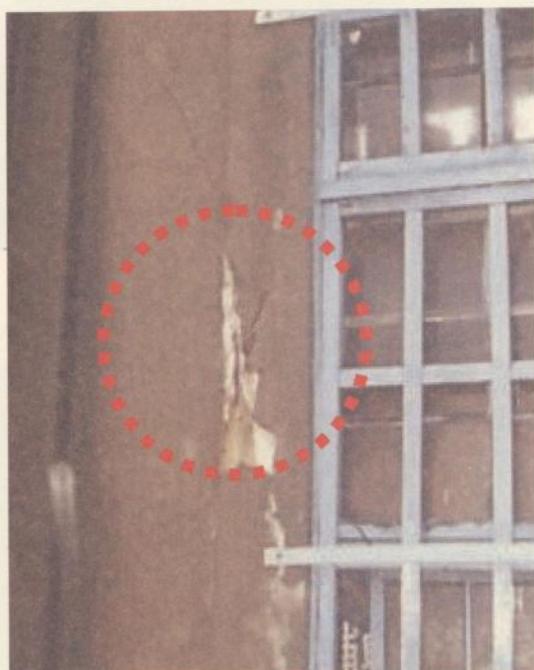
震後外側之柱牆有 X 型裂縫

因民國八十八年的九二一地震影響，車庫本體建築多處牆面開口部及結構體龜裂。如圖標示位置與照片顯示破壞情況，下圖左為車庫後期加建庫房交接附近之開窗處，雖於角隅處有補強，但無法抵銷強大橫向力作用，仍發生水平裂縫；下圖右為後期整建的外牆扶壁柱的補強結構，因地震導致扶壁結構與原結構體脫位，喪失大部結構補強機能。

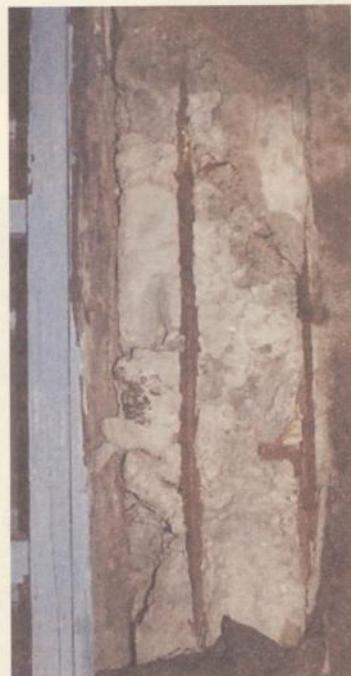
表層混凝土剝落情況

扇形車庫之主要結構柱及 RC 壁有部分受潮氣裂化的影響鋼筋銹蝕體積膨脹，造成粉刷層龜裂及破損現象，部分保護層脫落，造成鋼筋裸露銹蝕。由以下圖可知剝落粉刷層內為光面鋼筋，為日治時期慣用之材料，相較於竹節鋼筋之混凝土握裹力較差，且彼時結構設計之箍筋缺乏，以致箍筋間距過大（可見破壞處大於十五公分），缺乏對抗橫向力的力學設計。

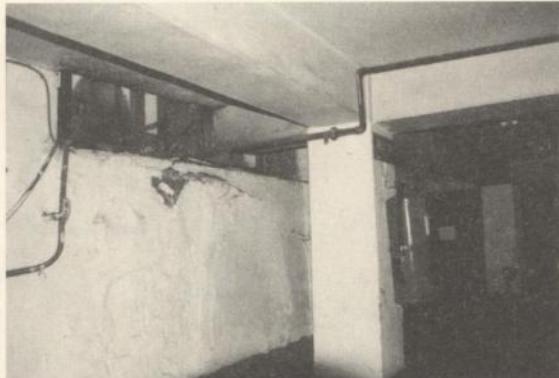
原屋面之防水層粉刷因底層鋼筋混凝土的破壞剝落而喪失防水功能；垂直牆面之粉刷層亦因內部混凝土剝落，擠壓表面粉刷層隨之脫落，進而暴露結構內之鋼筋，影響結構安全。

圖 4-8 車庫底層室內牆體粉刷層受潮浮突

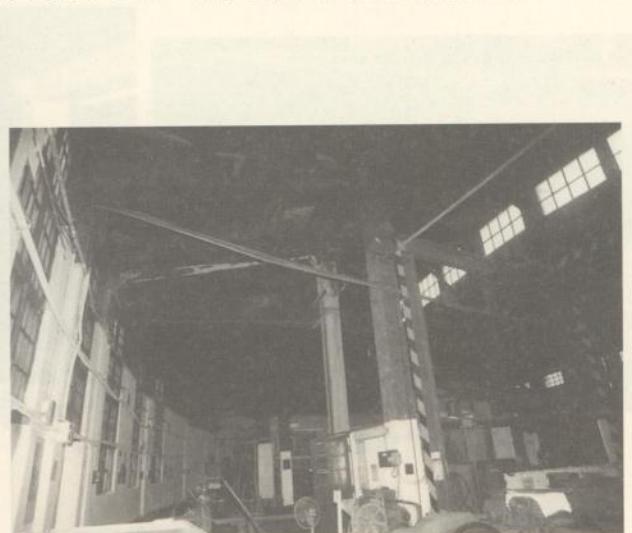
圖 4-13 車庫上方屋頂煙燻嚴重

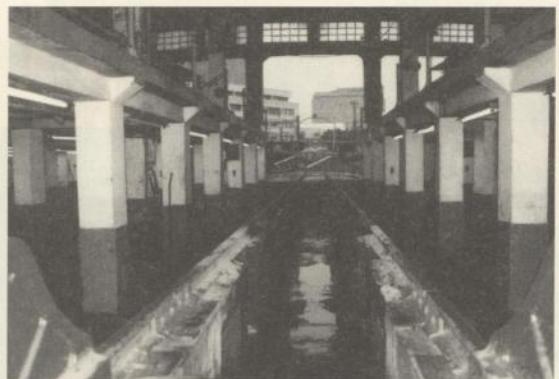
圖 4-16 地坪經久使用已凹凸不平

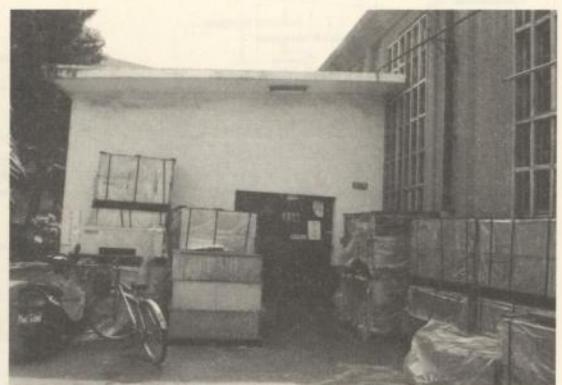
圖 4-18 於扇形車庫外圍增建儲料庫房

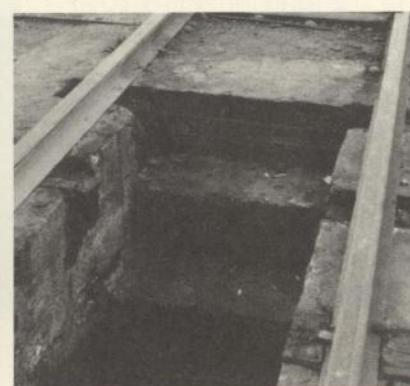
圖 4-41 維修平台之地坪油污嚴重

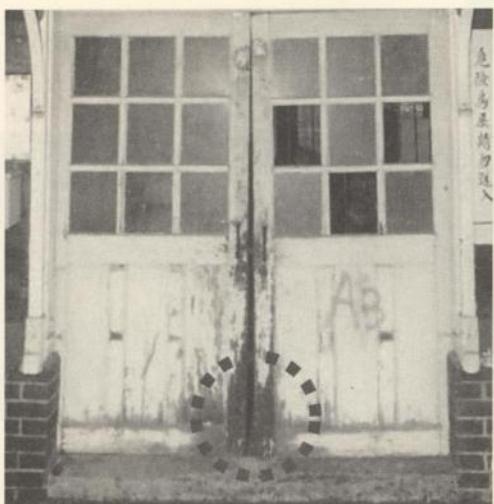
車庫之門窗木作部分受潮氣的影響，木作門窗及隔間多有腐朽，加以邊框之牆體受震產生變形，連帶壓損木框。

圖 4-50 門版受潮腐朽脫漆

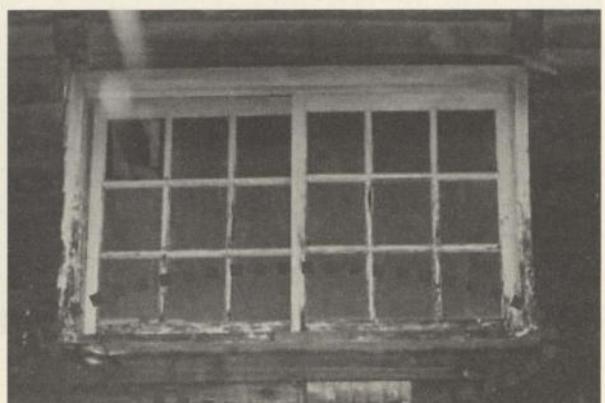
圖 4-51 窗樘受潮腐朽脫漆

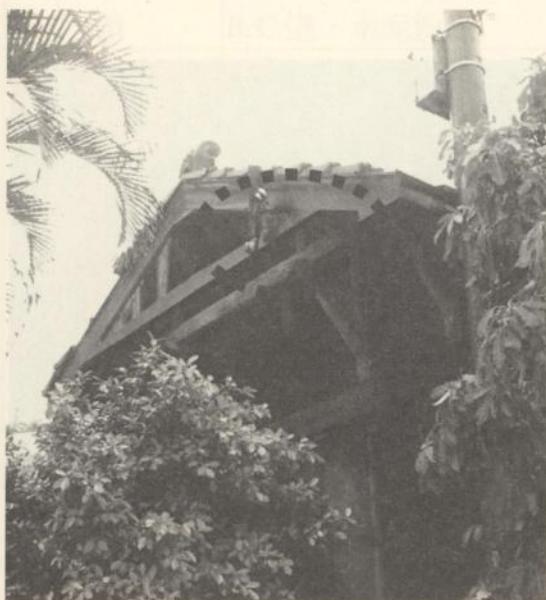
圖 4-54 庫房簷板設置電線礙子

為因應現代檢修空間之設備需求，電氣化為設備更新的趨勢。原初車庫的電線佈設極為有限，並不符現況的使用需求，復於歷年場庫營繕維修增設相關動力供給能量，包含室內之電力配線與戶外的照明設備等。運用建築本體周邊之電線桿設置設置戶外照明燈具，同時電線依現況拉設佈線，顯得較為凌亂。車庫背側開窗處，後期加設木框防盜窗，然因年久受潮腐朽，已呈損壞不堪使用狀態。

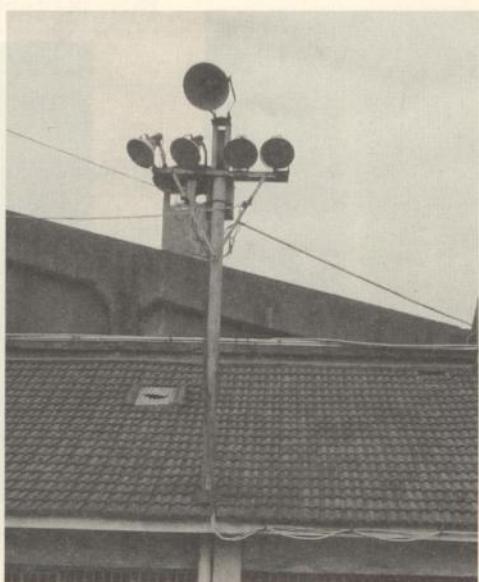
圖 4-55 球場照明燈桿設於工場屋面內

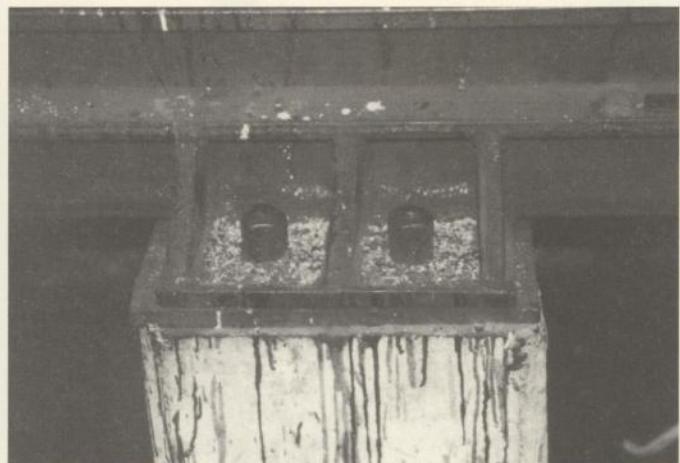
圖 4-58 驕污的鑄鐵軌道夾具與 PC 基座

且晚近新搭建之維修平台面積已不敷使用，遂沿平台側邊以鋼管支撐新平台，以擴充更多作業面積。另檢修軌道亦改為 PC 基座鑄鐵軌道夾具來固定軌道。
